# 実務者のための PC グラウト再注入工法の手引き

本稿では、2020年4月に一般社団法人プレストレスト・コンクリート建設業協会より発刊された「プレストレストコンクリート構造物の補修の手引き [PC グラウト再注入工法]<sup>1)</sup>」の概要について述べる。最初に、本手引きの発刊経緯について述べたあと、PC グラウトの充填調査・対策のフローに沿って、PC グラウト充填不足が疑われる変状の確認、調査対象橋梁の特定、PC グラウト充填調査および対策要否の判定、および、PC グラウト再注入の施工を中心に重要となるポイントについて解説する。

キーワード：PC 橋、ポストテンション方式、PC グラウト充填調査、PC グラウト再注入

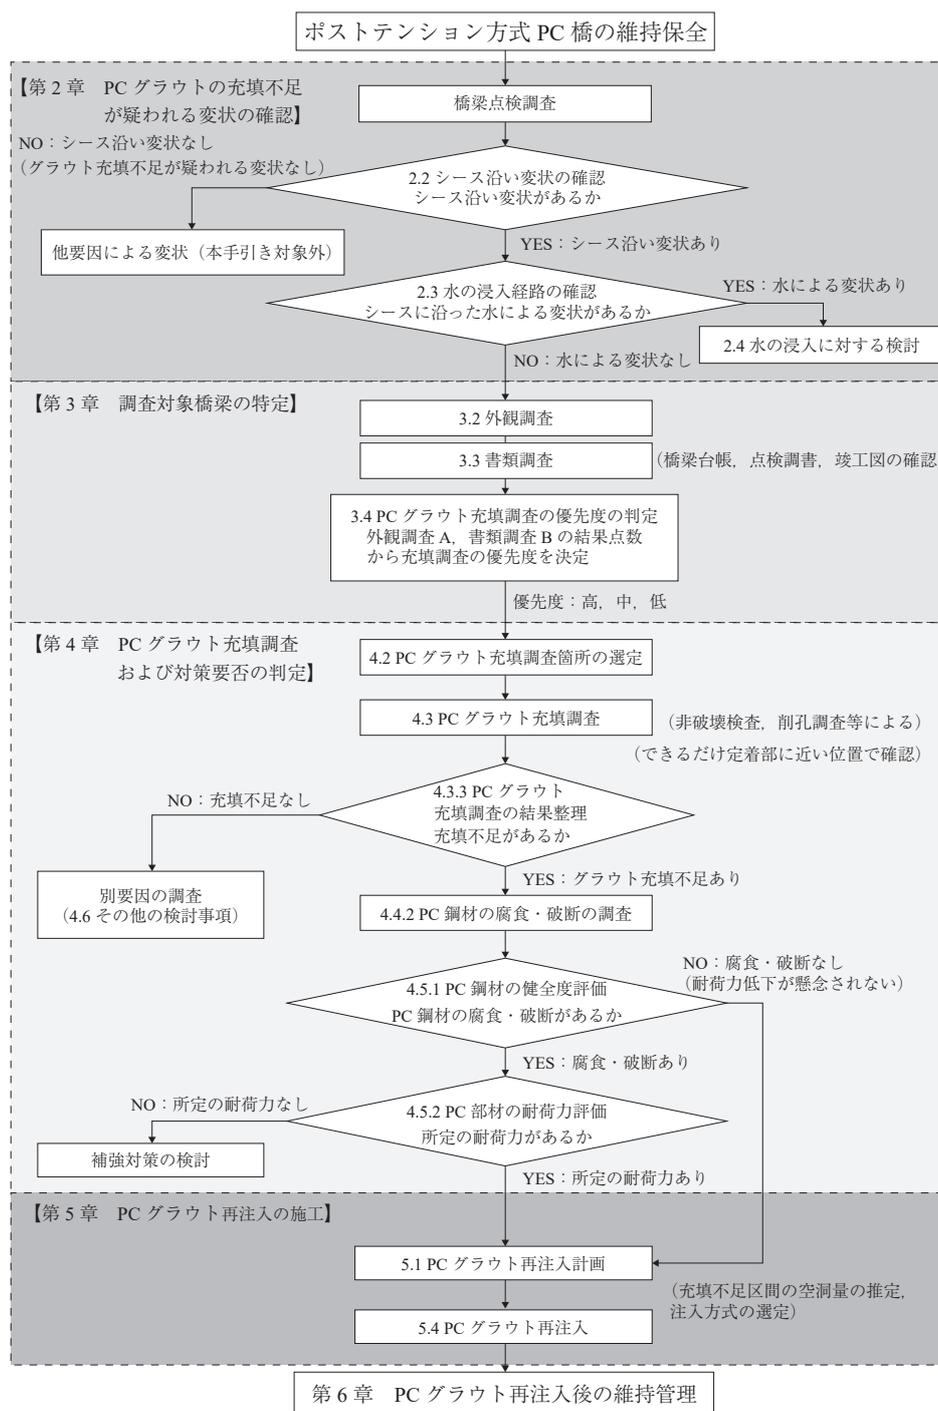
図 - 1 PC グラウトの充填調査・対策のフロー

本手引きは、ポストテンション方式 PC 橋において、PC グラウト充填調査および PC グラウト再注入の計画・施工に利用することを目的とする。PC グラウトの充填調査・対策の手順は、図 - 1 に示すように、大きく 4 つの判定および作業に分かれている。

まず、「PC グラウト充填不足が疑われる変状の確認」により、「シース沿い変状の確認」を行い、PC グラウト充填不足が疑われるか否かを判定する。

次に、「調査対象橋梁の特定」により、「外観調査」と「書類調査」の結果を基に「PC グラウト充填調査の優先度の判定」を行う。

そして、「PC グラウト充填調査および対策要否の判定」により、「PC グラウト充填調査」を実施し、「PC グラウト充填調査の結果整理」により、充填不足の有無を確定する。充填不足の箇所に対して、「PC 鋼材の腐食・破断の調査」

を行い、腐食・破断の有無および程度から、必要に応じて「PC 部材の耐力評価」を行い、所定の耐力があるか否かを判定する。

再注入計画は、「PC グラウト再注入計画」により、充填不足区間の空洞量を推定し、注入方式を選定する。再注入作業は、「PC グラウト再注入」により、前処理、削孔、注入口・排出口の取付け、PC グラウト再注入作業、あと処理における留意点に注意して施工を行う。管理は、「品質管理および施工管理」により、施工プロセスに沿った管理項目について確認方法、頻度、判定基準を定めて記録し、

計画書どおり施工が実施されたことを確認する。また、チェックリストにより、エラーの未然防止を行う。充填状況は、「PC グラウト充填状況の確認」により、注入作業中から注入作業後において充填確認を行い、確実に PC グラウト充填が実施されたことを証明する。

注意点として、フローは、効率的に PC グラウト充填不足を見つけることを目的に、シース沿い変状の確認を出発点にしている。そのため、シース沿い変状が発生する前の PC グラウト充填調査・点検などについては、管理者の維持管理方針により、別の決められた手順を参照されたい。

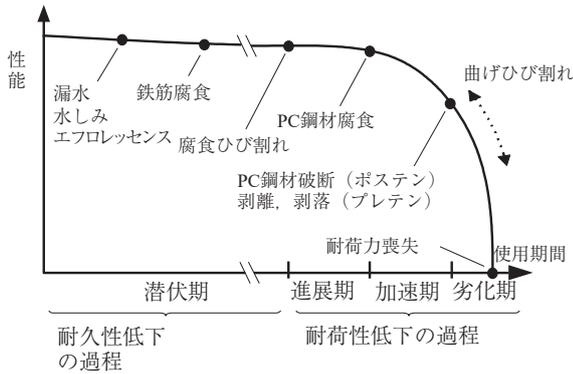
図 - 2 PC 構造物の劣化シナリオの例

本手引きにおいて、PC 構造物の維持保全は、予防保全を目的とし、PC 鋼材の劣化が顕在化する前に対策を講じる方針とする。図 - 2 に PC 構造物の劣化シナリオの例を示す。PC 構造物は、RC 構造物に比べ、構造的に性能が低下してからひび割れが発生することが多く、曲げひび割れが発生した段階では、すでに耐荷性能が低下しているおそれがある。とりわけ、PC グラウト充填不足を抱えた PC 構造物では、PC 鋼材の耐久性が不足することに加え、コンクリートと PC 鋼材の付着一体性が不足し、供用荷重に対しては、問題とならなくても終局耐力が不足することも想

定される。以上により、PC 橋の維持保全にあたっては、PC 鋼材の劣化が顕在化する前に PC グラウト充填不足が疑われる変状を発見できるように点検および診断を行うことが重要である。

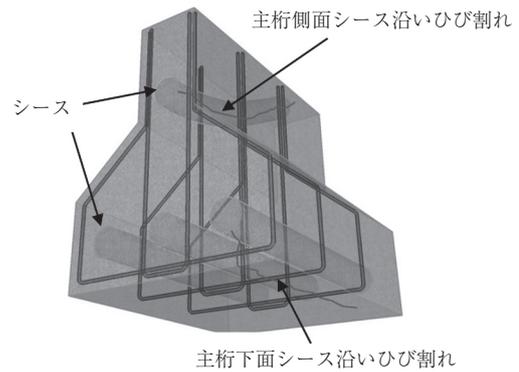
図 - 3 シース沿いひび割れの説明

PC グラウト充填不足が疑われる変状を目視点検により把握するには、① シース沿い変状、② 水の浸入経路に着目する方法がある。シース沿い変状とは、PC シースに沿ったひび割れ、エフロレッセンス、水しみなどの変状のことをいう。シースに沿ったひび割れは、発生部位により、「主桁下面シース沿いひび割れ」「主桁側面シース沿いひび割れ」と呼ぶことにした(図 - 3)。

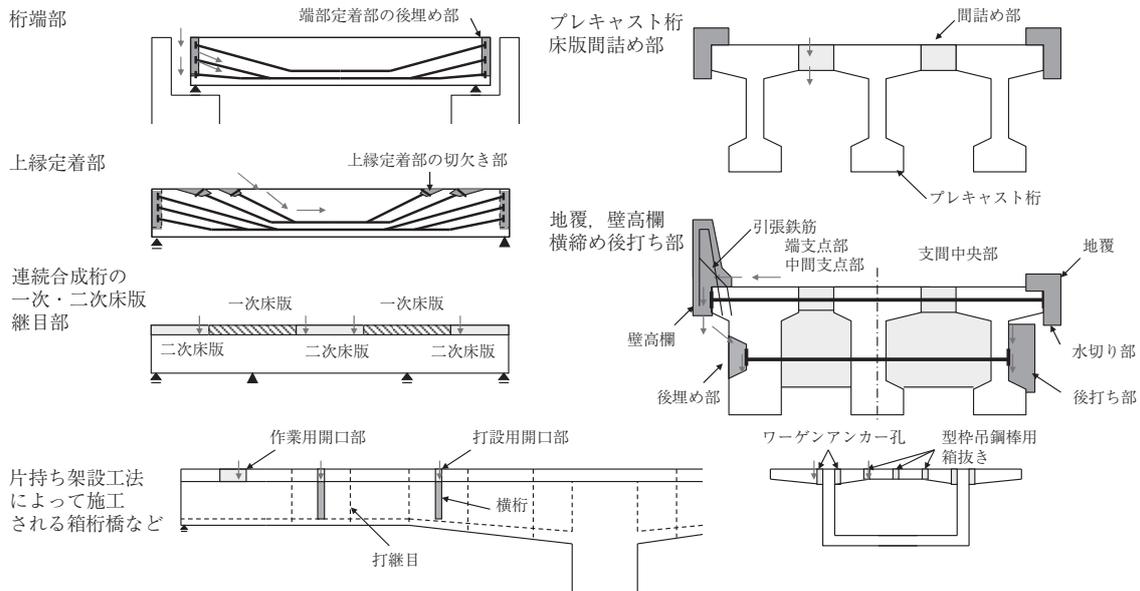
図 - 4 水の浸入経路に着目した点検例

シース沿い変状が認められた場合は、水の浸入経路を推定する。図 - 4 に水の浸入経路に着目した点検例を示す。水の浸入経路としては次のような例が想定される。

- ・桁端部の漏水が主ケーブル定着部の後埋め部に浸入する。
- ・橋面上の滞水が上縁定着部の切欠き部に浸入する。
- ・連続合成桁の一次・二次床版の継目あるいはプレキャスト桁床版間詰め部から水が浸入する。
- ・床版上面を伝わって地覆との境界部に水が浸入する。

・作業用開口部や打設用開口部、ワーゲンアンカー孔、その他の箱抜きに水が浸入する。

とくに、注意すべきは、水の浸入経路に PC 鋼材が配置され、かつ、PC グラウト充填不足により生じた空洞部に水と塩化物イオンが多く供給される場合であり、PC 鋼材の劣化進行を防止するためにも、できるだけ早い段階で「水」に関する変状を発見し、予防保全対策につなげることが重要である。

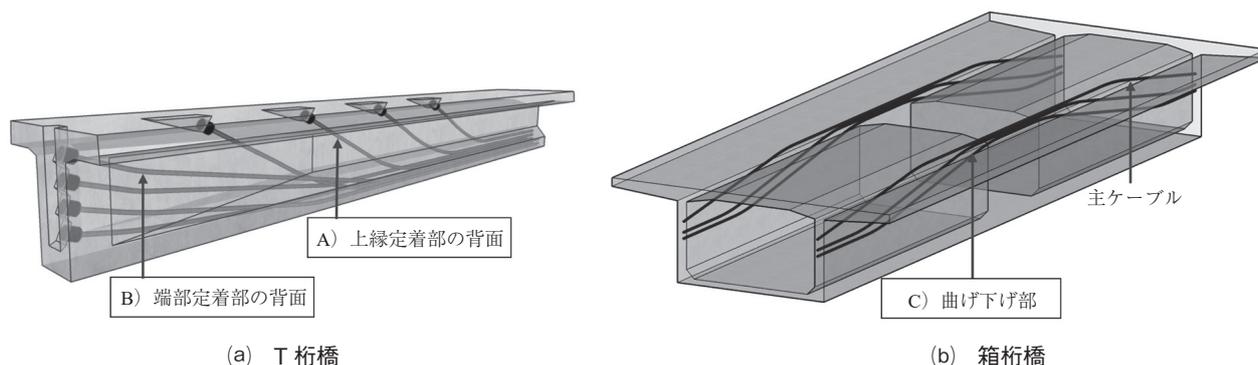
図 - 5 PC グラウト充填不足が疑われる箇所

たとえば、PC グラウト充填不足が疑われる橋梁は、①上縁定着のあるポストテンション方式単純 T 桁橋および箱桁橋、② PC 鋼棒を使用した片持ち張出し架設による箱桁橋、③ 1996 年より前の施工で古い基準の PC グラウトを使用した橋梁である。これらの橋梁において PC グラウト充填不足が疑われる箇所は、A) ウェブ PC 鋼材の上縁

定着部の背面、B) ウェブ PC 鋼材の端部定着部の背面、C) ウェブ PC 鋼材の中間支点部の曲げ下げ部などである (図 - 5)。

PC グラウト充填調査は、主桁下面や主桁側面にシース沿い変状（写真 - 1）が確認されたPC 鋼材について実施する。調査箇所は、前出図 - 5 に示したように、単純桁においてPC 鋼材の両端部の定着部付近、連続桁において両端部および中間支点上のPC 鋼材曲げ下げ部について行うことを基本とする。

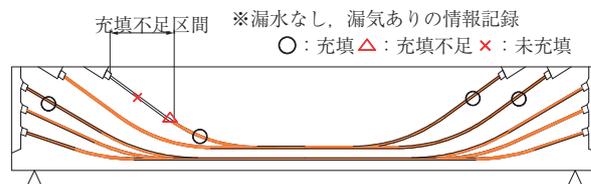
図 - 6 PC グラウト充填調査結果の整理（参考）

PC グラウト充填調査の結果は、表 - 4 に示すようにPC グラウト充填度を分類したうえで、図面などに記録する。調査対象ケーブル内に「充填不足」、「未充填」の箇所がある場合は、充填不足区間などを図面に明記する（図 - 6）。

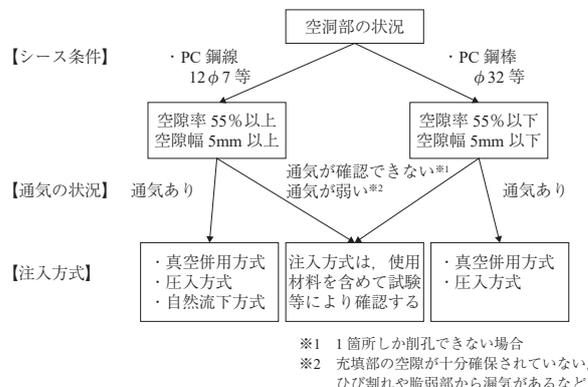
図-8 PCグラウト再注入方法の選定フローの参考例

2) と3) については、PCグラウト再注入方法を注入する空洞部の状況や通気の有無、PCグラウト材料の充填性や施工性などを考慮し（図-8）、①真空ポンプ併用方式、②圧入方式、③自然流下方式より選定する。

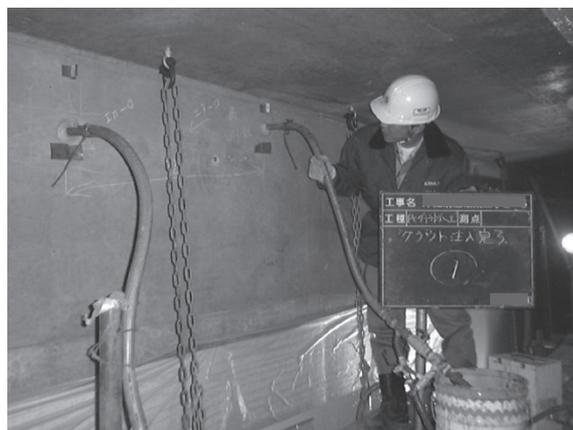
写真-2 PCグラウト再注入作業（2穴方式）

PCグラウトの再注入は、「PCグラウト再注入計画」に基づき適切に施工する。PCグラウトの再注入は、前処理、削孔、削孔穴の清掃およびシース内残留水の除去、注入・排出口の設置、PCグラウト注入およびあと処理を基本作業とし、適切な材料、機材および施工方法により実施する（写真-2）。また、PCグラウト再注入の施工にあたっては、品質管理および施工管理を実施する。なお、PCグラウト充填調査および再注入事例として、PC単純T桁橋とPC連続箱桁橋の例を付録-1～2に収録しているため、詳細については本手引きを参照されたい。
