粗骨材に着目した PC 橋の変状に関する調査報告

— PC 橋の変状および粗骨材の岩種との相関性 —

鈴木 真*1・松井 俊吾*2・中村 浩*3・宮川 豊章*4

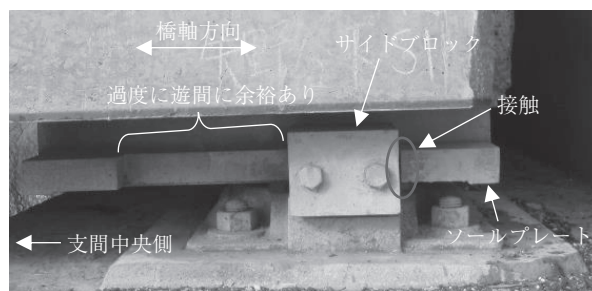
写真 - 1 可動域が消失した鋼製支承の一例

プレストレストコンクリート橋（以下、PC 橋と称す）に発生する変状には、さまざまな原因が考えられる。その中でも、コンクリート部材が想定以上に収縮したことに起因する変状が多数報告されている。写真 - 1 には、可動脊でありながらソールプレートの切欠き端がサイドブロックに接触し、可動域が消失してしまった鋼製支承の一例を示す。この要因として、本支承を有する主桁（PC 連続合成桁橋）が、設計段階において想定されていた変位量以上に収縮してしまったことが考えられる。コンクリート構造物に収縮作用を発生させる要因の一つに乾燥収縮があげられるが、本橋のように供用開始後 20 年以上が経過したコンクリート橋では、乾燥収縮はすでに収束している可能性が高く、過去に発生した乾燥収縮による変位量を把握することはきわめて難しい。そこで、筆者らは乾燥収縮に影響を与える因子として粗骨材の品質に着目した。変状が確認された PC 橋を対象として、コアボーリングによりコンクリートコア試料を採取し、粗骨材と変状の相関性を把握することを目的としてその岩種について調査を行った。その結果、変状が発生している PC 橋から採取した粗骨材の岩種およびその岩種が占める割合に、一定の傾向があることが分かった。

査対象とした。対象橋梁の一例を写真 - 2 に示す。なお、写真 - 1 に示す支承の異常変形は、L 橋において発生したものであり、一部の支承において主桁内に埋設されている上沓のアンカーバーを起点として、主桁端部に割裂が発生していた。

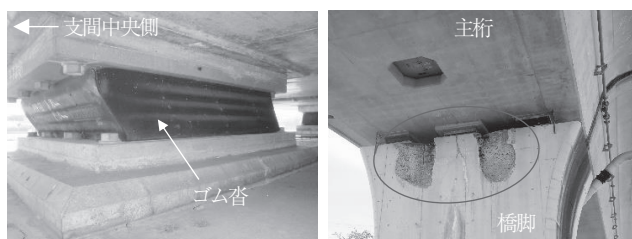
写真 - 3 A 橋に発生した変状

3 径間連続箱桁橋である A 橋は、供用時における支承の条件が全支点とも可動になっている。供用開始から約 15 年が経過した時点で、本橋の両端支点部においてゴム沓が、支間中央側に大きく変位している状態にあることが確認された。その状況を写真 - 3(a) に示す。当該ゴム沓の厚さは 132 mm であるが、冬期において橋軸方向の変位量が最大で 70 mm に達しており、設計荷重時の許容変位量を超過していた。この要因として、本橋の主桁に想定以上の乾燥収縮が発生したことが考えられる。この影響は、支承だけでなく変位制限装置にもおよび、片側の端支点部では橋脚天端に埋設されている変位制限装置のアンカーバー水平力が作用し、橋脚の側面が押抜きせん断破壊を起こした。その状況を写真 - 3(b) に示す。また、もう片方の端支点部では主桁のウェブおよび下床版に損傷が発生しており、ひび割れが顕在化していた。

(a) 支承の変形

(b) 橋脚の損傷

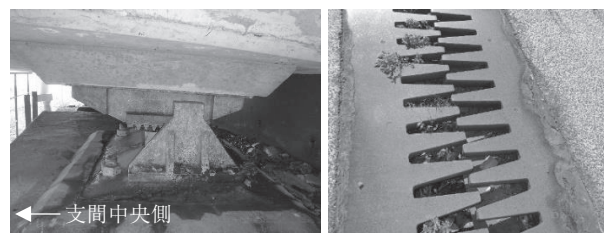
写真 - 4 付属物に発生した変状

5 径間連続箱桁橋である F 橋においても、写真 - 4(a) に示すように A 橋および L 橋と同様に、支承は支間中央側に大きく変位していた。また、同じく 5 径間連続箱桁橋である M 橋においては、写真 - 4(b) に示すように、主桁端部に設置されている伸縮装置の目地遊間が、大きく広が

っている状態で確認された。

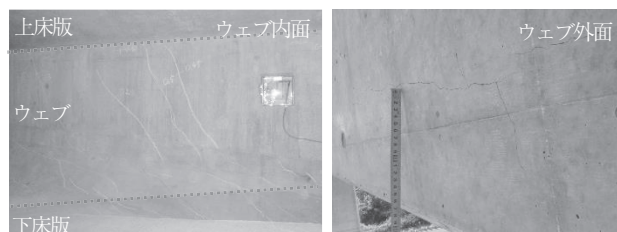
写真 - 5 B 橋に発生した損傷の一例

5 径間連続ラーメン箱桁橋である B 橋において、主桁の全長に渡ってウェブおよび下床版に多数のひび割れが発生していた。その一例として、主桁のウェブ内面に発生したひび割れの状況を写真 - 5(a) に、同じくウェブ外面に発生したひび割れの状況を写真 - 5(b) に示す。また、ひび割れを記録した展開図 (5 径間のうち 1 径間の主桁外面) を図 - 1 に示す。

本橋に発生しているひび割れのほとんどは、主桁の外面および内面において同様の位置に発生しており、貫通している可能性が高いと考えられた。ひび割れの方向性は、下床版に対しては主に橋軸方向に、ウェブに対しては鉛直方向または斜め方向が多く、一部では橋軸方向に発生してい

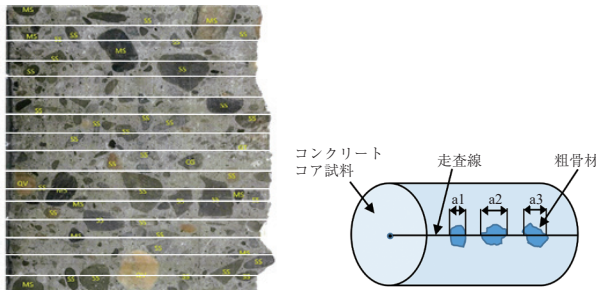
写真 - 9 岩種の構成割合例 図 - 2 線積分法の概要

岩石の構成割合は、JCI-DD4「有害鉱物の定量方法」の線積分法に準拠し、写真 - 9 に示す一例のように、コンクリートコア側面に 10 mm 間隔で縦横方向に走査線を引き、この走査線上に現われる岩石の長さを積算し、走査線全延長で除して求めた。この線積分法の概要を図 - 2 に示す。算定式を式 (1) に示す。

ここに、R：岩石の構成割合、 a_i ：走査線上に現れる岩石の長さ、 A_0 ：全走査線延長である。

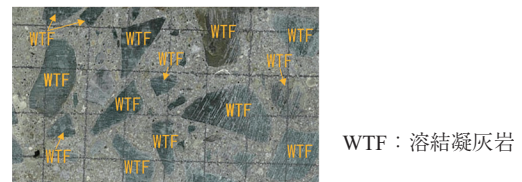
写真 - 12 岩種判定結果の一例 (D 橋)

D 橋から採取した粗骨材における溶結凝灰岩の構成割合が 90.2 ~ 100.0 % と非常に高く、ほかの調査対象橋梁とは異なる岩種構成となっている。凝灰岩等も含まれているが非常に微量である。溶結凝灰岩は吸水性が低い骨材に分類され、現状においても本橋には変状は発生していない。D 橋のコンクリートコア試料の拡大写真を写真 - 12 に示す。

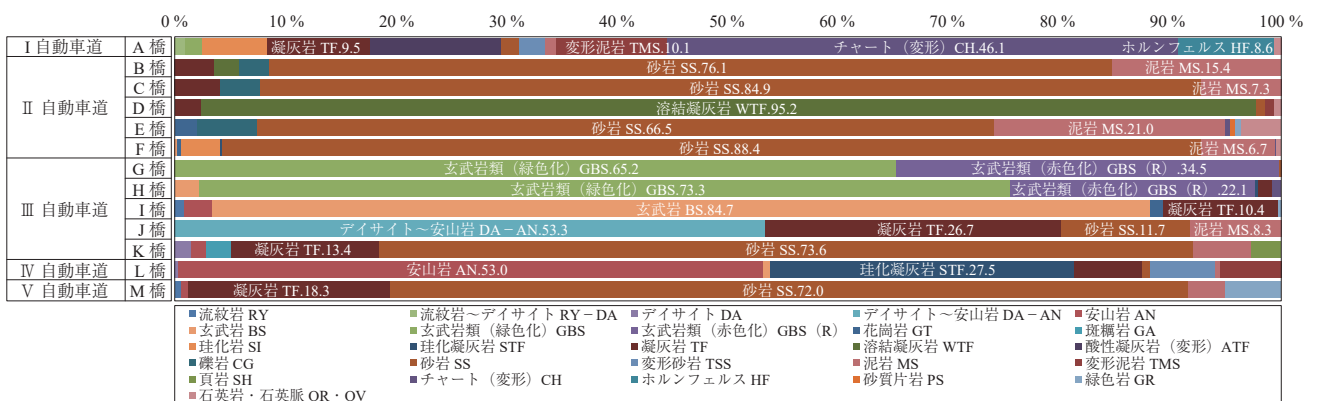
図 - 3 粗骨材の岩種判定結果と各岩種の構成割合

E 橋および I 橋から、コアボーリングにより採取したコンクリートコア試料の一例を、それぞれ写真 - 10 (a) および写真 - 10 (b) に示す。また、各橋から採取したコンクリートコア試料から、粗骨材の岩種判定を行った結果および岩種の構成割合を図 - 3 に示す。図 - 3 中に示す構成割合は、3 試料の平均値である。

図 - 3 を見てみると、A 橋から採取した粗骨材はチャートの構成割合が高く（43.6 ~ 48.8 %）、その他は変形泥岩

やホルンフェルス、酸性凝灰岩、凝灰岩などが多岐に分散していた。また、チャートの一部に反応性リムを確認した。チャートは ASR による反応性のある岩石を含むおそれがあり、実際に反応性リムが発生していることから、ASR が活性状態にあることも推測できる。

B 橋、C 橋、E 橋、F 橋、K 橋、M 橋から採取した粗骨材の岩種構成割合については、砂岩がもっとも多く含まれており、とくに F 橋においては 88 % に達していた。F 橋のコンクリートコア試料の拡大写真を写真 - 11 (a) に示す。砂岩は、吸水膨張性のあるスメクタイトや混合層鉱物を含む可能性のある岩種である。砂岩のほかに泥岩および凝灰岩が含まれていた。
