10年の歩みとこれからの建築物

前田 匡樹*

キーワード：建築物、鉄筋コンクリート構造、継続使用・機能維持、カーボンニュートラル

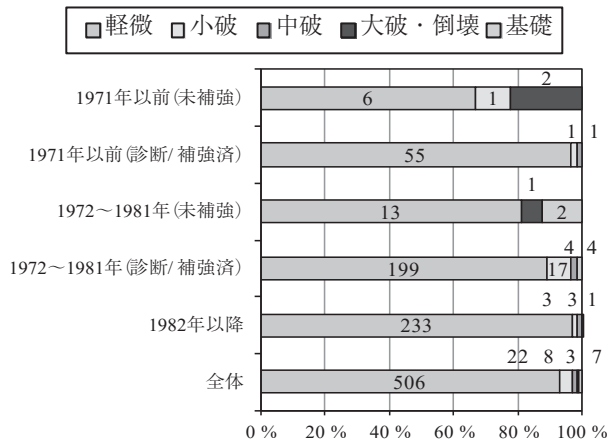
図-2は、2011年東日本大震災における同様の被害率の調査である^{2,3)}。対象は宮城県の5市町（仙台市・大崎市・塩釜市・七ヶ浜町・栗原市）の公立小中学校546棟である。1971年以前の建物、1972年～1981年の建物は、診断や補強により所要の耐震性が確保されているもの（診断／補強済）と、耐震補強が必要であるが未対策のもの（未補強）に分類して示した。1981年以前で未補強の建物の被害率を1995年阪神淡路大震災と比較すると、中破以上の大きな被害の割合は、2011年東日本大震災の方が小さい。これより、地震の揺れそのものも、阪神淡路大震災のような直下型地震よりやや小さかったことが分かる。“診断／補強済”と“未補強”の被害率を比較すると、“診断／補強済”

の被害率が顕著に減っており、1982年以降の現行の耐震基準による建物と同程度であり、耐震診断や耐震補強により、既存建物の耐震性能が新しい建物と同等なレベルまで大きく向上していることが明らかとなった。

図 - 2 2011年東日本大震災によるRC造学校校舎の建設年代別被害率(文献2)に一部加筆

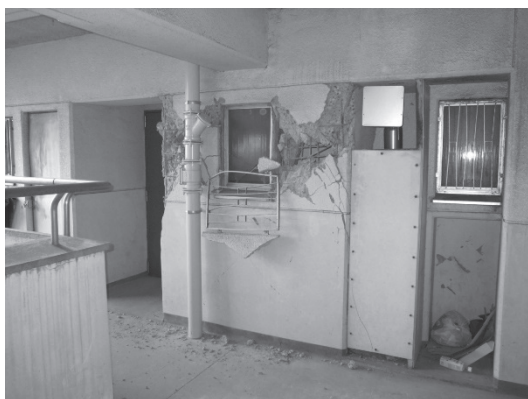
建築物の構造躯体の耐震性が耐震設計法の改正や、耐震補強の普及により向上した結果、倒壊や大破といった被害が減少した一方で、写真 - 1 に示すようなRC造2次壁のせん断破壊や、写真 - 2 に示すような天井の落下など、非構造部材の被害は多く見られた。耐震設計や耐震診断・改修では、構造躯体の耐震性能を確保するが、非構造部材の対策は、必ずしも十分ではないことを示している。RC造2次壁の被害は、建物全体の耐震性そのものには大きな影響はないものの、使用者にとっては問題であり、補修・補強などの復旧工事に時間と費用を要することとなる。

写真 - 1 RC造集合住宅の非構造壁のせん断破壊

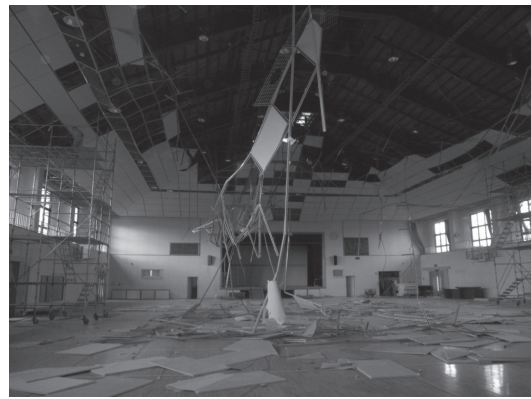
天井の落下は、特に体育館やホールなどの天井が高い建築物で多く見られる。人命に危害を及ぼすだけでなく、災害後の避難所として使用ができなくなる問題となる。

写真 - 2 落下した体育館の天井

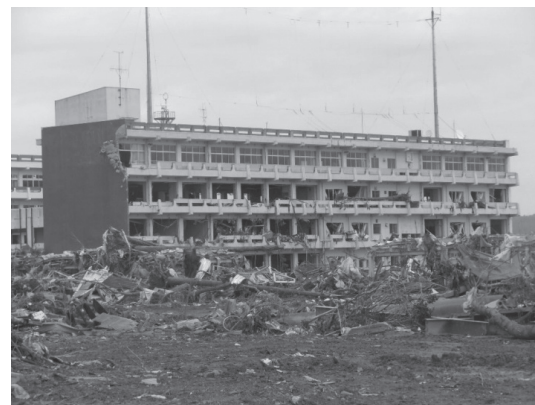
2011年東日本大震災では、地震動による被害よりも、地震後に発生した大津波による多数の人的被害、建物・住家などの流出などの甚大な被害が発生し、振動被害を大きく上回った。RC造建築物では、多くの場合は、写真 - 3

のように、津波そのものや漂流物により、窓・建具、設備機器などが流失する壊滅的な被害を受けたが、RC躯体そのものが倒壊するような被害は見られなかった。なかには写真 - 4 のように、倒壊したRC造構造物も見られたが、全体としては、RC造建築物は、木造、鉄骨造と比較して被害は限定的であった。

写真 - 3 津波で被災したRC造学校校舎

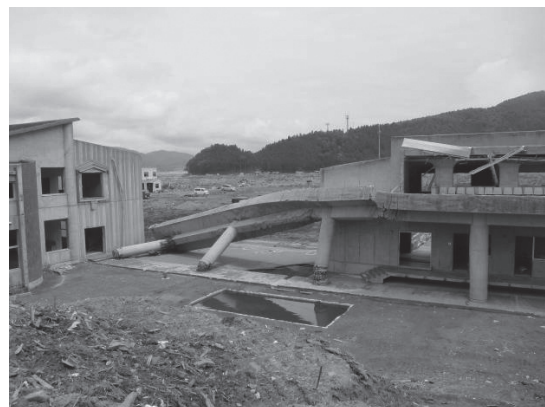
写真 - 4 津波で倒壊したRC構造物

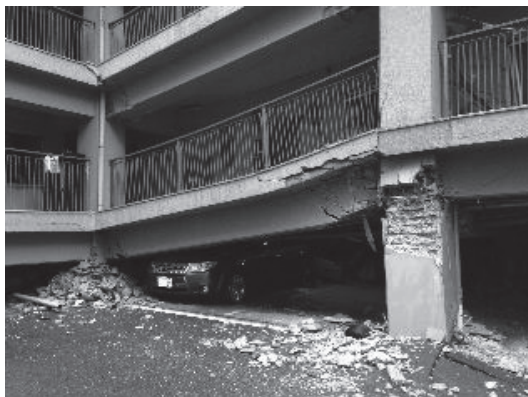
- 1) 大破などの深刻な被害は、新耐震設計法(1982年)以前に設計された建築物、とくに、1階が駐車場などのピロティ構造の建築物(写真-5)がほとんどであった。
- 2) 耐震診断・耐震改修などの対策済みの建築物の被害は少なく、対策が有効に被害防止に機能した。
- 3) RC造2次壁や外壁仕上げ材、天井などの非構造部材の被害(写真-6)は多くの建物で見られ、修復のために費用が発生する／継続使用が不能となるなどの事例が発生した。

写真-5 層崩壊したピロティを有するRC造集合住宅

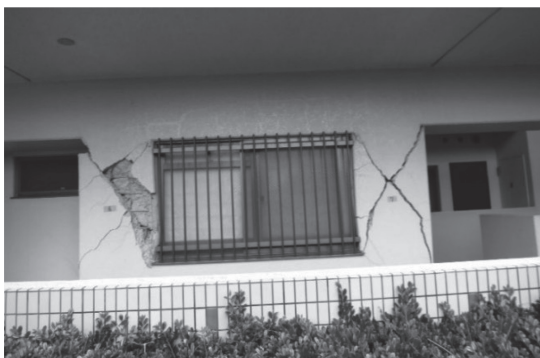
写真-6 集合住宅のRC造2次壁の被害
