# 国道45号 米田大橋の施工

## ～ 工程短縮，耐久性の向上への取組 ～

国道45号米田大橋上部工工事は、三陸沿岸道路事業野田久慈道路の一環として、岩手県九戸郡野田村大字野田地内において、米田大橋の上部工を新しく建設する工事である。三陸沿岸道路の完成により三陸を繋ぐ連携が強化され、被災地の復興を支援する目的からも早期完成が求められている。また、東北地方はそのほとんどが積雪寒冷地であり、コンクリート構造物の凍害や凍結抑制剤の散布による塩害およびそれらの複合劣化に対して高い耐久性が要求される。本稿では、PC 8 径間連結コンボ桁橋の施工について、早期完成を目指し工程短縮を行いながら耐久性の向上を実施した取組について報告する。

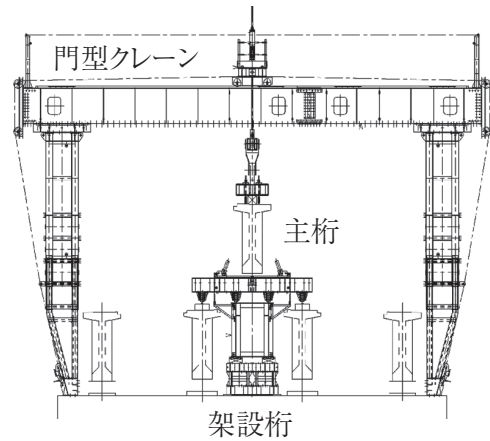
図 - 4 当初架設工法図 (断面図)

当初の主桁架設工法は図 - 4、5 に示すとおり、架設桁と門型クレーンを併用した工法であった。この工法は、橋台背面で 5 分割されたセグメント桁を一体化し 1 本の主桁にしたあと、橋台背面から主桁上に設置した軌条と架設桁上を台車で架設場所に運搬し、門型クレーンによって架設を行う工法であり、この門型クレーンも径間ごとに組立て・移動・解体作業を行う必要があった。また、橋台背面で組み立てた主桁を架設径間まで移動する施工工程を要するとともに、架設後の主桁上にも軌条があるためすべての主桁架設作業が完了し、軌条を撤去するまでは次工程の床版施工に着手することができなかった。

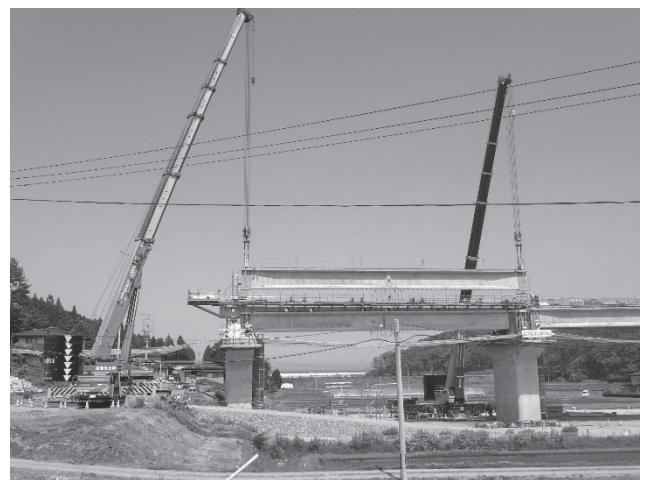
写真 - 1 主桁架設状況

工程の施工準備の不足がないように準備を行う必要があった。そのため事前に社内および協力会社との検討会、作業開始前に手順会を細かく行い準備をした。その結果、実際に施工が始まり、準備不足もなくスムーズに架設作業を進めることができた（写真-1）。

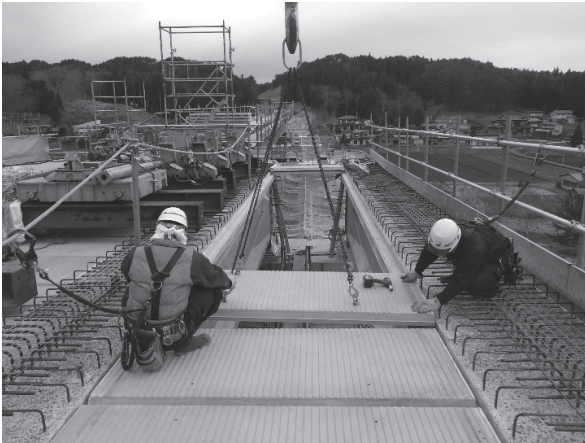
写真 - 2 PC 板敷設状況

主桁架設時の施工は主桁の組立てから架設、PC板の敷設までを1日のサイクルとした。主桁架設後は墜落の危険性も高くなるため、写真-2に示すとおり、主桁架設後、速やかにPC板を敷設することにより墜落の危険性をなくすことや、作業通路を確保することで、安全性も向上することができた。また、写真-3に示すとおり架設桁はクレーンを使用して移動した。クレーンを使用しない架設桁の移動は送り出しの作業となるため架設桁の転落等の危険が多い作業であったが、この作業を回避することで安全性が向上した。

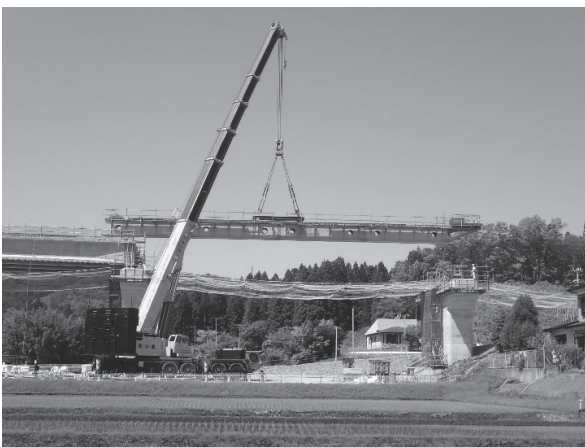
写真 - 3 架設桁移動状況

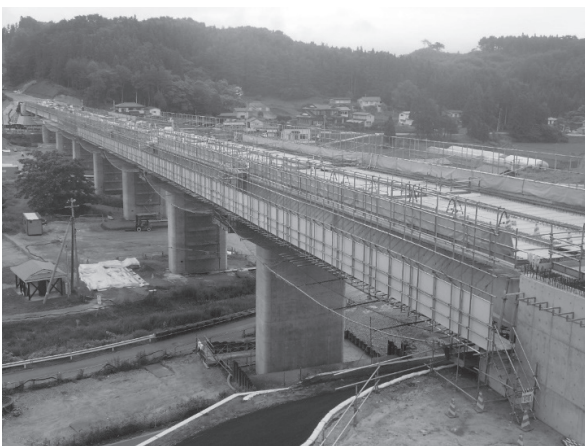
写真 - 4 主桁架設完了

主桁の架設完了（写真-4）を待たずに、予定どおり順次床版・横組の施工に着手した。並行施工により作業員の

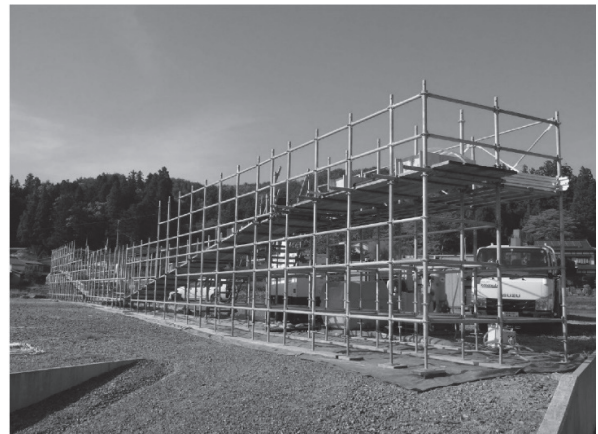
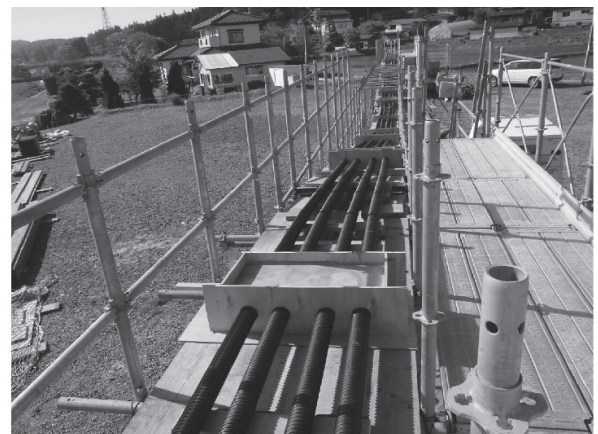
写真 - 5 実物大試験 全景

写真 - 6 実物大試験

実物大試験 (写真 - 5, 6) はケーブル全長を対象として、残留空気による空隙の発生が懸念される PC ケーブル曲げ下がり部および定着部に着目し、グラウト充填・硬化後にシースをはぎ取り充填状況を確認 (写真 - 7) した。その結果により空隙の無いグラウト材料の選定と注入流量を決

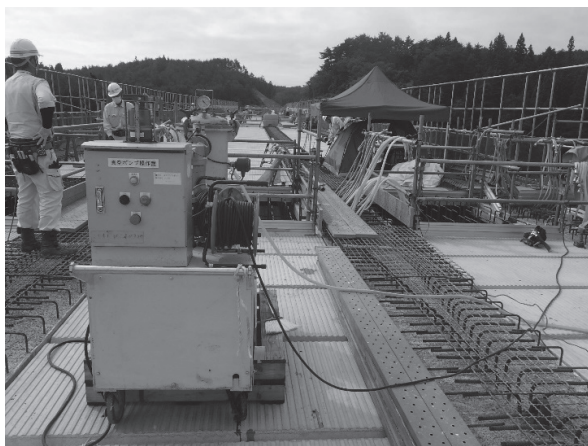
写真 - 8 真空グラウト工法

PC グラウトの確実な充填管理を行うために、本橋では真空グラウト工法を採用した。この工法は、排出口に真空ポンプを設置し、シース内を真空まで減圧して残留空気の体積縮小を図り、グラウトの充填性を向上させるものである。注入量の管理は、排出側における目視による排出確認に加えて、PC グラウト注入管理システム (注入側と排出側に流量計を設置して、その差により注入量を確認) による注入量確認で行った。実際の作業に先立ち、実物大試験により真空グラウト工法の有効性の確認を行った。

試験の結果、グラウト材料には充填性に優れ、先流れによる空隙が生じにくいプレミックス型の高粘性型グラウト材を10リットル/分で注入することとした。実物大試験においてグラウトの充填が確認されたことにより、真空グラウト工法(写真 - 8)の有効性が確認された。

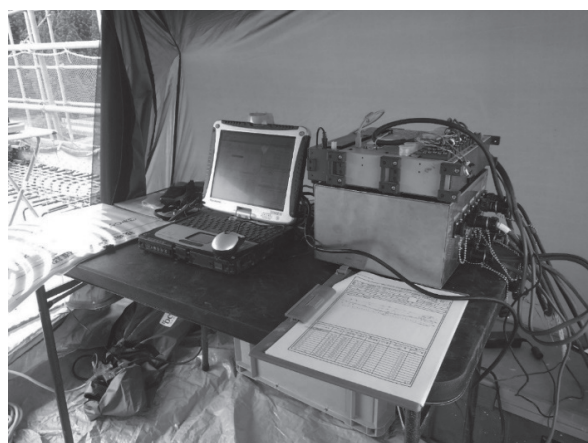
写真 - 9 グラウト管理計測状況

実施工では、実物大試験で目的の一つとしていた作業手順の確認をしていたためスムーズに準備・施工を行うことができた。また、PCグラウト注入管理システムではパソコンで注入・排出量、注入圧力、グラウト温度を一つの画面で確認できるため容易に管理できた(写真 - 9)。

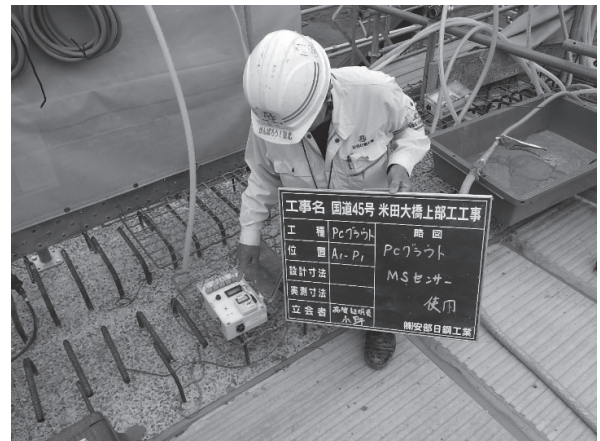
写真 - 10 充填検知センサー

定した。また、曲げ下がり部および定着具背面に充填検知センサーを設置し、その有効性の確認も同時に行った。

すべてのPCケーブルに充填検知センサー(写真 - 10)を設置して、充填不足がないことを確認した。

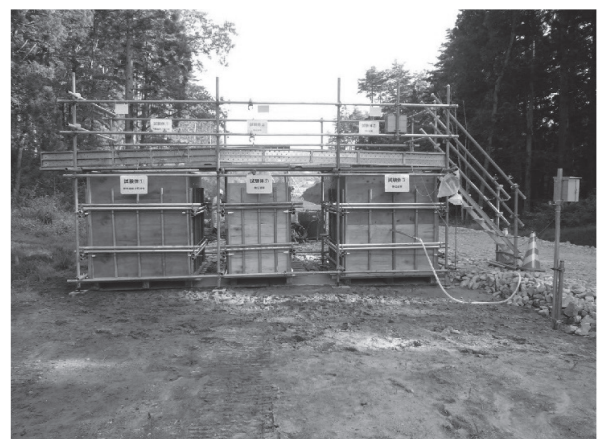
写真 - 11 マスコンクリート試験体

パイプクーリングの実施にあたり、事前に1×1×1mのマスコンクリート試験体(写真 - 11)を実際に使用する配合で製作し、コンクリートおよび型枠の熱特性を求め、3次元温度応力解析(図 - 8)を行い、通水量、冷却水温度、クーリングパイプの配置およびクーリングの期間を決定した。この対策の結果、横桁下端のひび割れ指数が0.32から2.03に低減できた。

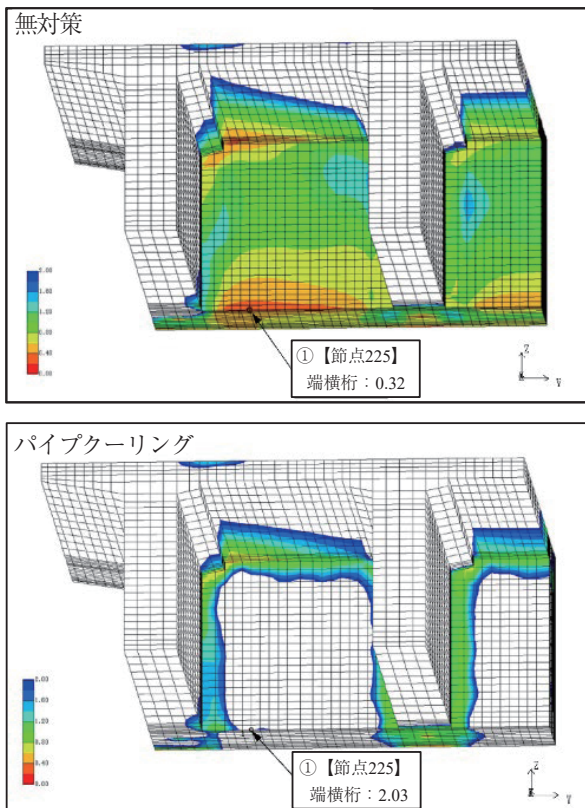
図 - 8 3次元温度応力解析図

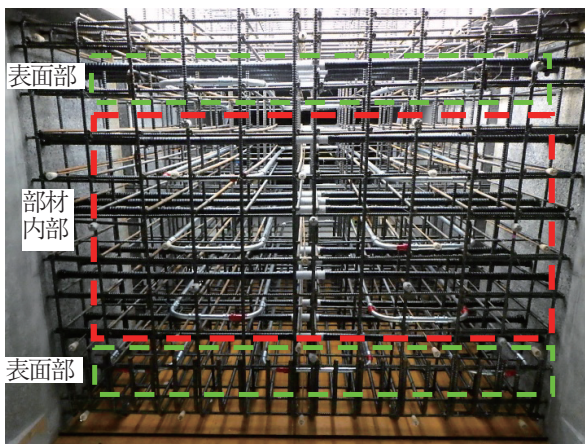
写真 - 12 クーリングパイプ設置

発熱量の異なる部材内部と表面部の2系統に分けてクーリングパイプを配置(写真 - 12)し、熱分配方式パイプクーリングシステム(写真 - 13)を使用してそれぞれに

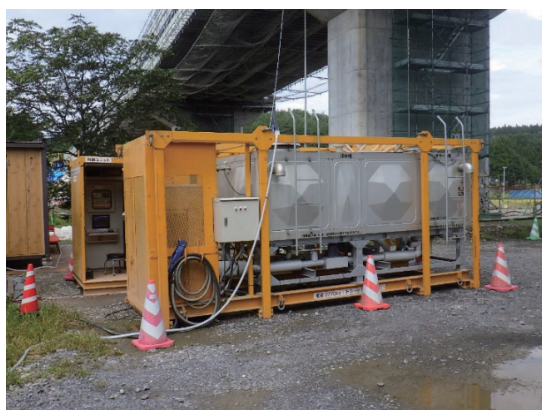
写真 - 13 熱分配方式パイプクーリングシステム

温度が異なる冷却水を通水した。
