# 復興道路等における品質向上に対する施工時の取組

## ～ 復興道路・復興支援道路の将来を見据えて ～

飯土井 剛\*

(株) 復建技術コンサルタント  
構造技術部

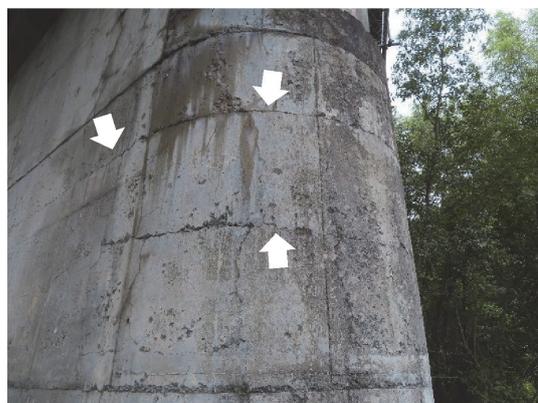
写真-1は竣工後約50年が経過した東北地方の河川内のコンクリート橋脚であり、施工時の打重ね線に沿って発生したひび割れが見られる。このような劣化に対しては補修が行われるが、補修部の再劣化によって幾度も補修を繰り返している場合が多く、維持管理上の大きな負担となる可能性が高い。これらは、建設時に適切な施工が行われていれば、本来は補修の必要がなかったものである。

写真-1 コンクリート橋脚の打重ね線に沿ったひび割れ

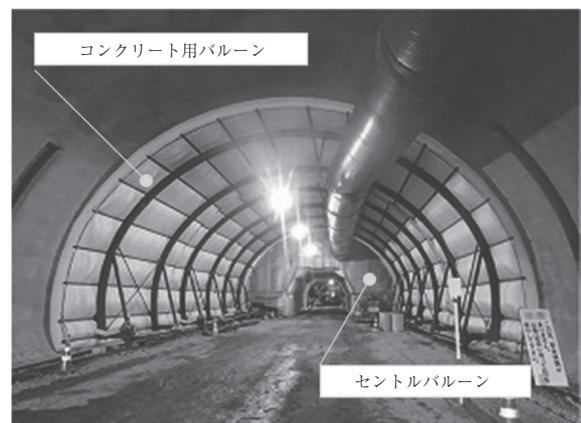
追加養生は、コンクリート打込み直後から脱型まではセントル全体を覆うセントルバルーンを設置し、セントル移動後は後方 3 ブロック分をコンクリート用バルーンを設置し行われた（写真 - 2）。なお、バルーンによる養生は脱型後 1 週間実施されている。

写真 - 2 バルーン養生状況<sup>2)</sup>

また、コンクリート表層の緻密性の向上を図るため、前述の坑口部の 1 週間養生、および坑口以外の一般部に対しては追加養生としてバルーンによる養生が行われた。

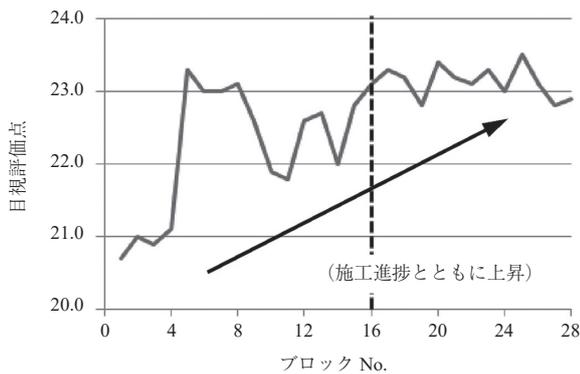
目視評価の結果を図 - 1 に示す。この図は「表層目視評価」により評価を行った 5 部位の合計評価点の推移である。目視評価の結果が、施工の進捗により右肩上がりに上昇しており、「表層目視評価」と「施工状況把握チェックシート」を活用することで施工の改善が図られ、PDCA サイクルが合理的に回っていることが分かる。この現場における「表層目視評価」と「施工状況把握チェックシート」の実証によって、その有効性が検証された事例である。

図 - 1 目視評価結果 (5 部位の合計評価点) の推移<sup>2)</sup>

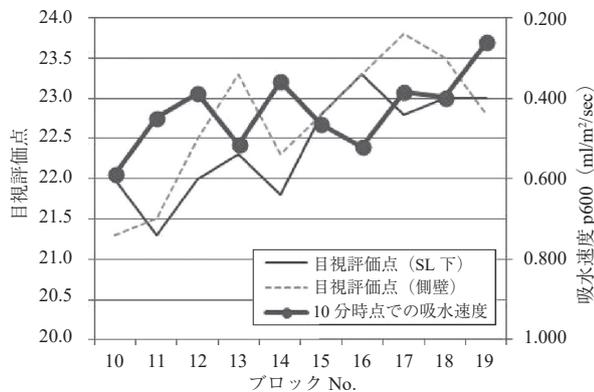
図 - 2 に目視評価の結果とトンネルの SL で測定した表面吸水速度  $p_{600}$  の関係を示す。表面吸水速度  $p_{600}$  (ml/m<sup>2</sup>/s) は、SWAT におけるコンクリート表層の品質を評価する指標の一つであり、その値が小さいほど吸水速度が小さく、コンクリート表層はより緻密であることを意味する。この図を見ると、目視評価点が良いにつれて表面吸水速度  $p_{600}$  も小さくなる傾向が見られ、コンクリートの見栄えが良いに伴って、コンクリート表面の緻密性も向上していることが分かる。

図 - 2 目視評価の結果と表面吸水速度  $p_{600}$  の関係<sup>2)</sup>

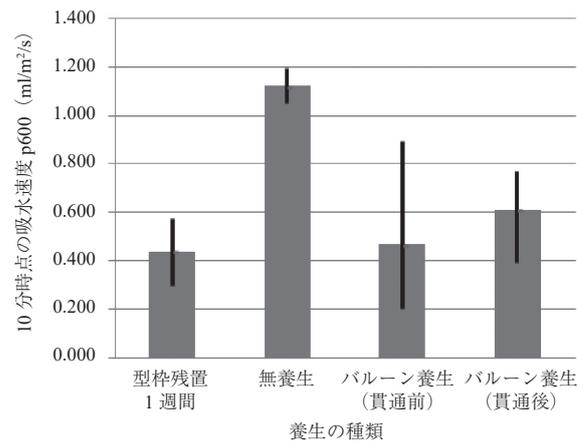
図 - 3 に養生の種類と表面吸水速度の関係を示す。この図の  $p_{600}$  はトンネル断面の SL における測定結果である。無養生に比べ型枠残置 1 週間とバルーン養生の吸水速度が小さく、追加養生によって表層品質が向上していることが分かる。

図 - 3 養生種類と表面吸水速度  $p_{600}$  の関係<sup>2)</sup>

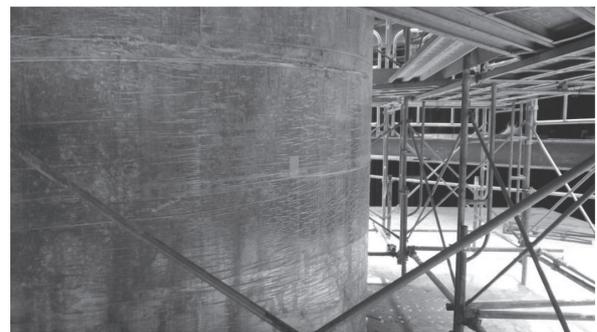
この調査において確認された橋脚コンクリートの養生事例を写真 - 3 に示す。この事例では安価な農業用のビニールシートを巻いて長期養生をすることで、コンクリート表層の緻密性が向上していることが確認された。

写真 - 3 農業用のビニールを巻いた長期養生の事例

当初の品質確保の仕組みの中では養生に関しては規定されていなかったが、この事例を契機に「養生の改善による緻密性の向上」が取り込まれることとなった。

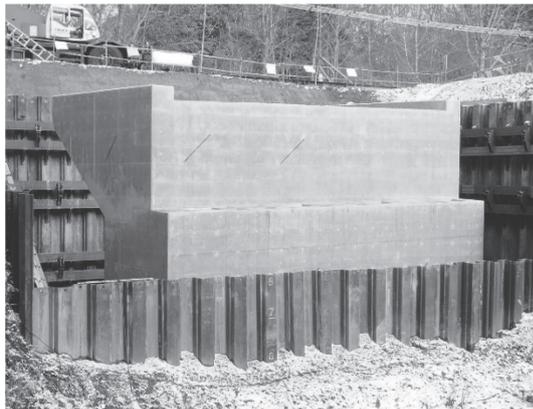
対象の橋梁下部工は、橋長 $L=45$  mの単純鋼鈹桁橋の橋台(写真-4)である。復興道路等の路線で建設された橋梁ではないが、復興道路等の建設時期と同時期に施工され、復興道路等の品質確保の取組に倣い施工が行われた事例として紹介する。

写真-4 対象の橋梁下部工 (写真はA2橋台)

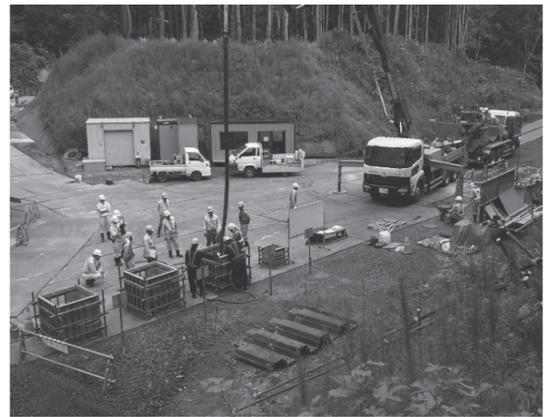
耐凍害性を確保するためには、コンクリートの施工過程における空気量の低下を抑える必要があったこともあり、下部工コンクリートの本施工に先立ち、 $1.0 \times 1.0 \times 1.0$  mの模擬試験体による試験施工(写真-5)が行われた。

写真-5 試験施工の状況

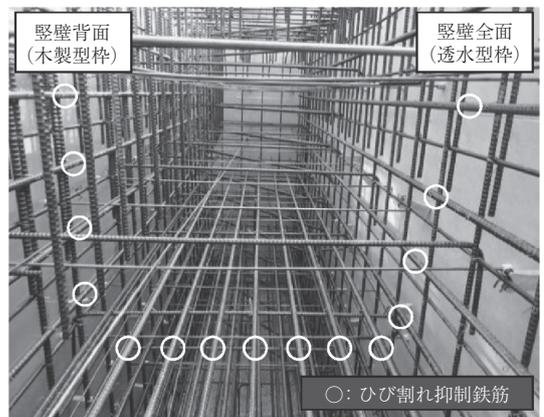
さらに、堅壁や底版などマスコンクリート部材はひび割れの発生が懸念されたため、コンクリート断面内部に鉄筋を追加配置してのひび割れ抑制対策(写真-6)が行われた。

写真-6 ひび割れ抑制鉄筋の追加

図 - 5 に本施工のコンクリート表面で実施したトレント法による透気試験の結果を示す。この試験は非破壊試験の一つであり、コンクリート表層部の空気を通しにくさを表す透気係数  $K_f$  値を測定することで、コンクリートの表層品質を評価するものである。透気試験は木製型枠を使用したウイング背面、および透水型枠を使用した縦壁前面の各 3 箇所で行っている。透水型枠を使用した縦壁前面の透気係数は  $0.01 \times 10^{-16} \text{ m}^2$  以下、木製型枠を使用したウイング背面でも  $0.1 \times 10^{-16} \text{ m}^2$  以下となっている。追加養生として 1 週間の型枠存置を行ったこともあり、使用した型枠の種類にかかわらず「優」や「良」の良好な品質が確保された。また、施工後に発生したひび割れも  $0.1 \text{ mm}$  以下であり、ひび割れ抑制鉄筋の追加配置によって有害なひび割れの発生も抑制できたと考えられる。

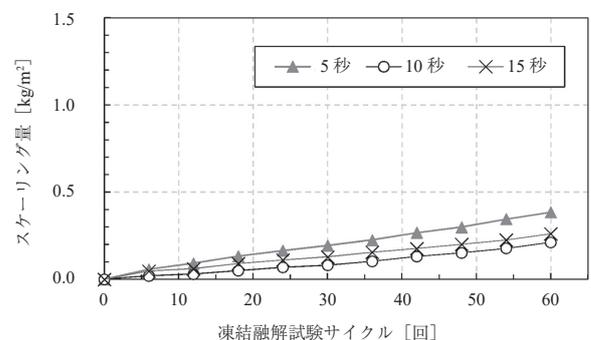
図-4に模擬供試体の試験施工によるコンクリートから採取した試験体によるスケーリング試験の結果を示す。

図-4 試験施工による耐凍害性の検証結果

この試験におけるスケーリング限界量は、参考文献(6)で提案されている耐凍害性を確保できる限界量 $1.5 \text{ kg/m}^2$ を採用した。この試験によって、透水型枠を使用した部分におけるスケーリング量が $0.3 \text{ kg/m}^2$ 以下となっており、

耐凍害性を確保できることが確認されている。

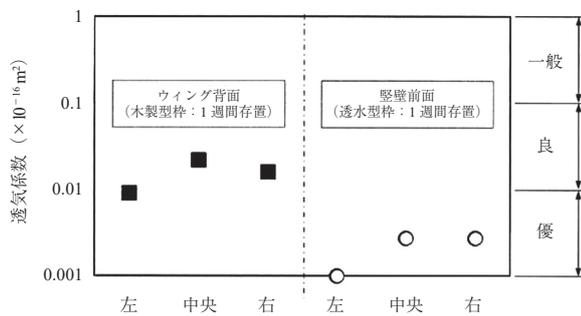
図 - 5 透気試験結果

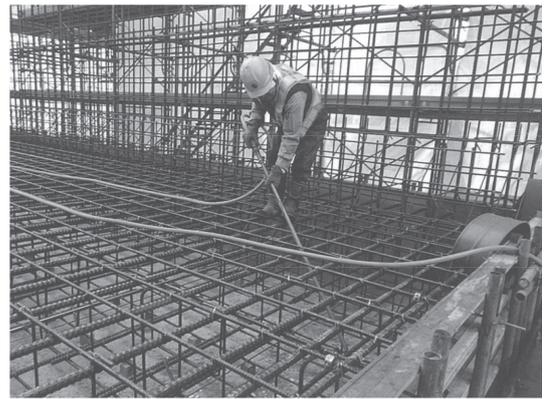
寒中コンクリートの施工で問題となるのは水の凍結である。コンクリート打込み前の準備段階には型枠内部や鉄筋の清掃が行われるが、安易に水を使って清掃するとその水が凍結してしまう。これを解消するため写真 - 7 の事例では、エアーコンプレッサにより型枠内部の清掃が行われている。

写真 - 7 エアーコンプレッサによる型枠内部の清掃<sup>7)</sup>

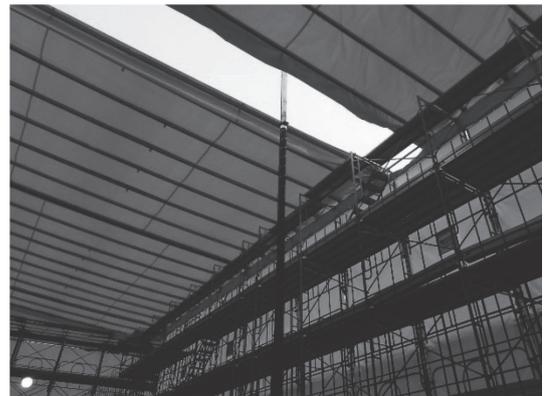
運搬段階では、コンクリートの温度低下を抑制する対策が必要となる。積雪寒冷地の冬期における構造物の施工では、雪や強風・低温を防ぐため雪寒仮囲いを設置して施工が行われる場合が多い。このとき、雪寒仮囲いの内部にポンプ車のホース挿入が容易でないと、その時間のロスによってコンクリートの温度が低下してしまう。写真 - 8 は、雪寒仮囲いの屋根をスライド式の開閉構造として、ポンプ車のホースを容易に抜き差しできるように工夫した事例である。

写真 - 8 雪寒仮囲い屋根のスライド式開閉構造の例<sup>7)</sup>

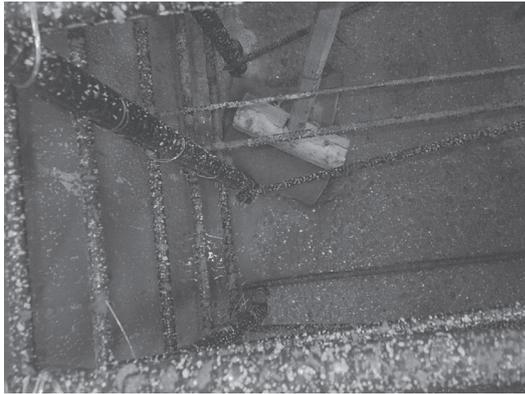
寒中コンクリートの施工では、通常期よりもブリーディングがゆっくり上がってくるためその除去が難しい。ブリーディング処理が十分に行われないと、将来ひび割れの発生が懸念される明瞭な打重ね線や、砂すじ・沈みひび割れなどの不具合が生じる。また、鉄筋や骨材の下に水膜が形成されることによって鉄筋の付着強度やコンクリートの引張強度に影響することもある。写真 - 9 の事例では、打込み層ごとに、その都度スポンジやひしゃくなどを使ってのブリーディング水の除去が丁寧に行われた。

写真 - 9 プリーディング処理の例<sup>7)</sup>

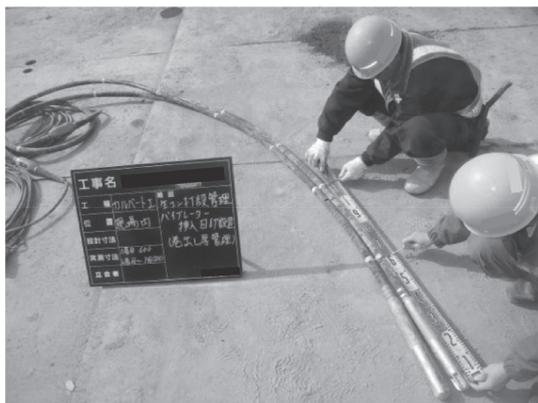
締固めは、通常期の施工と同様の配慮が必要となる。締固めが不十分な場合は豆板などの充填不良や、コンクリート表面に大きな気泡が残ることでコンクリート表層の品質に影響する。これを避けるため、寒中コンクリートの施工に関わらず、多くの現場で写真 - 10 に示すようなバイブレータの挿入間隔や深さを作業員が目視で確認できる対策がとられている。

写真 - 10 バイブレータの挿入深さのマーキングの例
