(41) 10年間海岸に暴露したPC桁の劣化度調査

北海道開発局開発土木研究所 正員 太田利隆

本報告は、10年間暴露した供試体30桁の解体調査結果である。

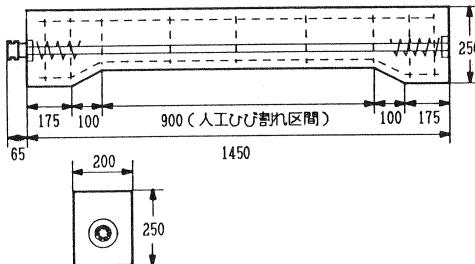
図-1 供試体諸元 (単位はmm)

図-1に暴露供試体の諸元を示す。供試体は、 $20\text{cm} \times 25\text{cm}$ の断面をもつBBRVポストテンショニング方式によるPC桁で、長さはプレストレスを導入しないN型で95cm、プレストレスを導入したP型で145cmである。また、シースの径は36mm、PC鋼線は $\phi 7\text{mm}$ -7本である。

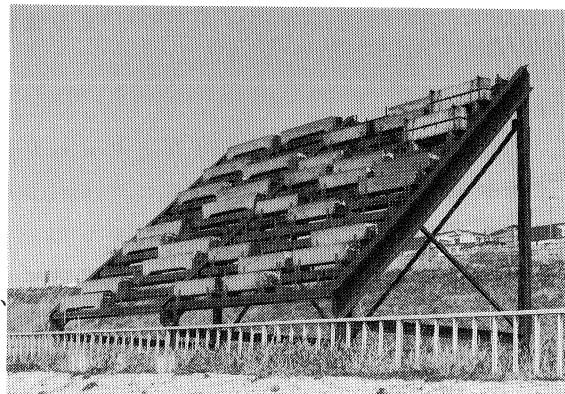
写真-1 暴露状況

供試体は、汀線から30～40m、地上1～4m
の桁台に暴露した（写真-1）。
