# (46) PCT桁橋の損傷と補修の一事例について

ピーシー橋梁株式会社      ○ 森田 修司  
田岡 健次

| 1) 工事名 | 155号小山橋損傷補修工事 |

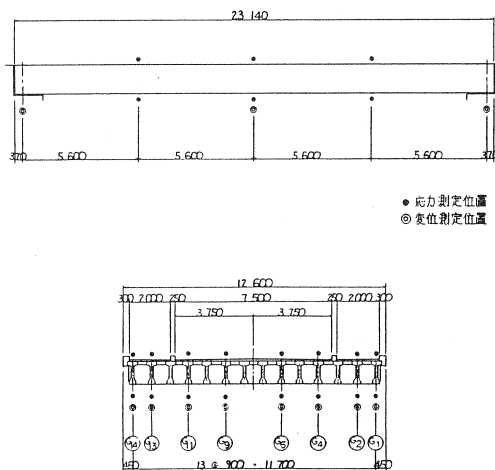
図-3 変位・応力測定位置

載荷試験結果は、図-4に示すとうり、変位については実測値が理論値と非常に近い値を示した。応力についても理論値と同傾向の値を示したが一部の桁（G11, G14桁）で理論値と多少大きな差を生じた。この原因としては、ゲージを取り付けた位置がクラックの干渉を受けた事、桁中央部のヒンジ化、地覆による断面剛度の増、計算上の載荷位置と実際の載荷位置のズレ等が考えられるが、重傷桁の応力の値が小さいもの他の桁への負担が極端に大きくなっていない事、及び全ケースをどうして曲げによる新しいクラックなどの発生が認められなかったことより判断して、桁としてのストレスは抜いていないとした。
