(69) 常磐自動車道千代田石岡IC・ランプ橋
補修工事

住友建設(株) 技術研究所 正会員 ○山内 博司
日本道路公団水戸管理事務所 小林 芳則
同 上 田中 初成
住友建設(株) 東京支店 正会員 三浦 敏弘

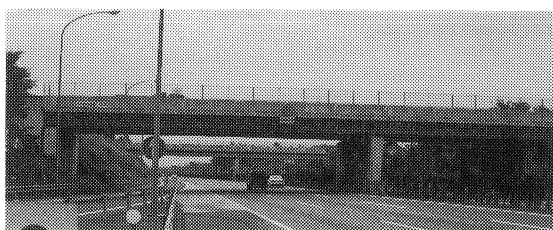
本橋は常磐自動車道 千代田石岡ICに架かるランプ橋で、構造は2径間連続PC床版橋である。(写真1) 竣功は昭和56年であり平成3年で10年を経過しているが昭和63年点検時に、主版下面にひびわれが発見されている。このひびわれは図-1に示すようにP₁橋脚近辺に橋軸と直角方向に生じており、長さは主版下面全幅及び張出部まで達している。ひびわれの位置および形状から、発生原因が外力によるものと推測されたので、詳細な調査を実施しそれを基に応力解析した結果、補修を要する結論が得られた。

(写真-1) 千代田石岡IC・ランプ橋

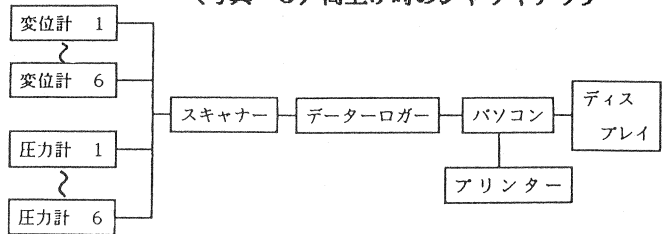
本橋の断面は桁高が1.2mに対して幅が7.94mと、偏平な断面形状を成している。このような断面の橋体をジャッキアップする際、左右均等に上昇させる必要がある。このために計測施工を実施した。

計測項目としては、ジャッキ6台の変位量と反力で、これらをパソコンを用いてディスプレイに表示し、橋体の状況を管理しつつジャッキアップを行った。

(図-7) 計測システム
