(74) 蔵王大橋 台風災害復旧工事の設計・施工報告

建設省 佐藤 敬夫
 同上 高橋 克寿
 ピーシー橋梁㈱ 正会員 ○矢野 尚克

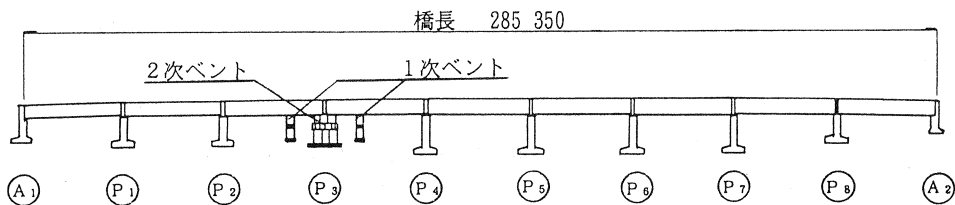
図1-1 側面

一般国道4号蔵王大橋(橋長 285.35m、支間 30.95m×9連、有効幅員 10.50m)は、平成6年9月29日から30日にかけて台風26号の豪雨により架設地点を流れる一級河川阿武隈川支川白石川左支川松川の出水で8基ある橋脚のうち高水敷部3基目の橋脚(P3)が洗掘により傾いた。

被災は、橋脚(P3)基礎が、河川の流心側に傾いたものであるが、その際橋脚の付け根部が折れ、その影響により橋脚上の橋桁が約35cm下がったものである。

復旧方法として橋脚基礎を根固めした後に、P3橋脚左右に、1次ベント(作業の安全を確保するための設備)を施工し、その後2次ベント(上部工を支持するための設備)を施工した。

暫定開通時は2次ベントに設置した油圧ジャッキで橋体をジャッキアップし、仮支承で支持させた。新規の橋脚完成後、橋体をジャッキダウンして橋脚上に降ろした。
