## (105) 炭素繊維シートによるPC桁補強の一事例

石川県道路公社

○ (株)ビー・エス 北陸支店

### 1. 概要

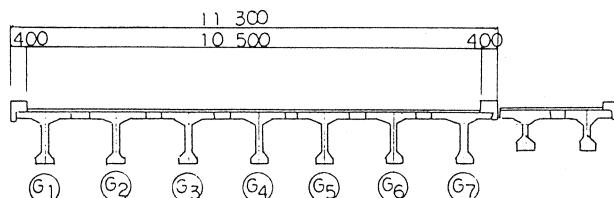
図-1 主桁配置図

① ではコンクリート表面付近で2.5~3.0kg/m<sup>3</sup>(C1付近総量)鉄筋位置で1.8~2.0kg/m<sup>3</sup>の量であった。また、ひび割れの特徴からASRが劣化要因の一つとして考えられたので②の試験を行ったが、残存膨張量は少なく、0.1%未満の膨張量であったので、ASRの進行はほぼ終わったものと判断した。また③のPCケーブル(5-12φ7)の損傷は、海側外桁G1桁を除いて何れの桁にも鋼線の腐食または切断がみられた。

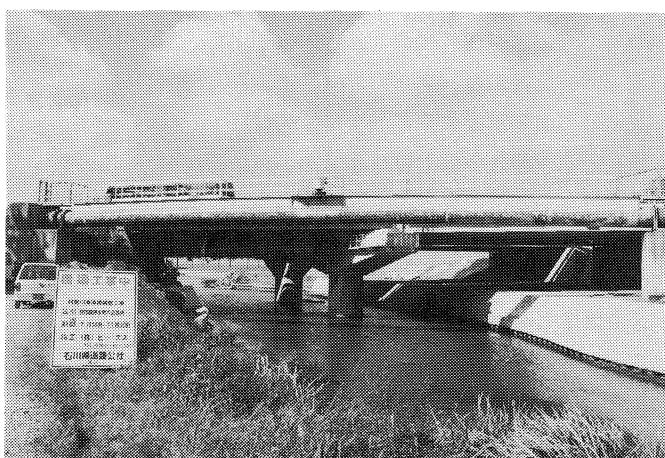
写真-1 相見川全景(山側より)

本橋は石川県のと有料道路が相見川を渡る橋梁で、昭和47年に建設されたものである。橋長20m、幅員11.3m、斜角53°、ポストテンションPCT桁7本で構成されており、TL-20で設計されている。海岸線から約100mに位置しているため、飛来塩分による塩害のため桁の劣化が著しく、事前の目視調査でも主桁PC鋼材まで損傷が及んでいる可能性が予測された。
