(94) 震災により被害を受けた橋梁の上部工移動について

芦屋市 建設部 道路課

1. はじめに

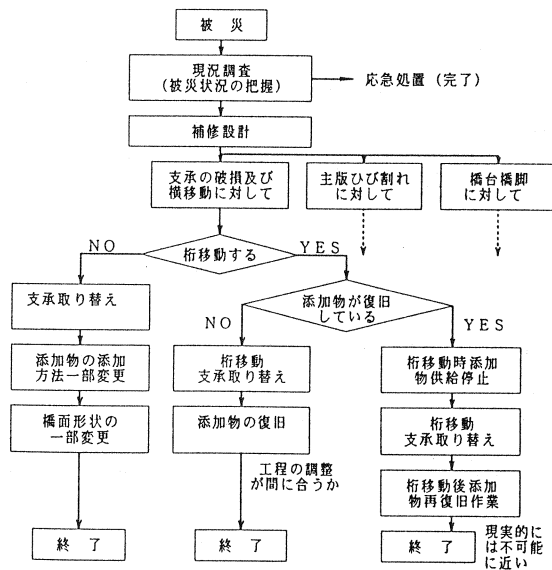
図-3 補修フロー

通常の復旧計画であれば、上部工移動の被害を受けた橋梁は、正規位置への移動後、支承の取り替え及び添加物の復旧が行われる。しかし通行止めとなった国道43号線と、交通規制の敷かれた国道2号線に挟まれた、芦屋市道に架かる本橋は、重要な通行可能な道路であり一時的な通行規制も許されない状態であった。加えて、ライフラインの復旧は死活問題であり上部工の移動に優先する課題であった。震災直後に作成した補修フロー(図-3)では、支承の取り替え工事を行うことを前提とし、

などの理由により、上部工移動を行わない状態での支承の取り替えを行う復旧計画を提案した。

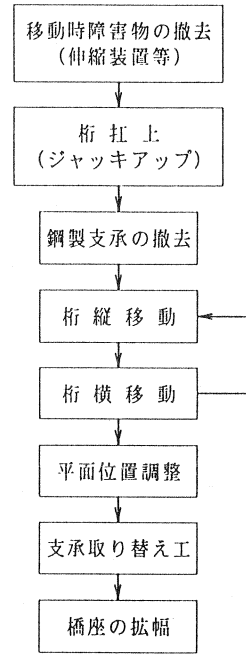
図-6 復旧補強工事フロー

- ・基本的に原形復旧とする。
- ・震災から時間を経た事により橋梁の全面通行止めが可能である。
- ・桁端切削が定着具に与える影響は否めない。
- ・時間的に余裕ができたことにより、諸検討の結果、支承の部分的な再利用が可能であると判断できる。

との理由により、当初提案した計画とは異なり、補修補強工事フロー(図-6)に示す通り、上部工の^{こうじょう}扛上を行い、上部工を正規位置に移動してからの、支承取り替え工事が採用された。このとき、水道・電話線の復旧は完了していた。
