(47) 老朽化した下路ワーレントラス橋(笹又橋)の補修・補強について

福岡県八女土木事務所 維持課 山下 徳一
 ピーシー桥梁株式会社 九州支店 工事部 江上 靖
 ピーシー桥梁株式会社 九州支店 技術部 ○園田 健児

工事名	橋梁震災対策工事
工事場所	福岡県八女郡矢部村大字矢部
工期	平成8年10月 ～平成9年1月
路線名	一般国道442号線
型式	下路ワーレントラス橋(曲弦)
橋長	52.900 m
支間	52.000 m
幅員	6.000 m
荷重	2等橋 (TL-14)

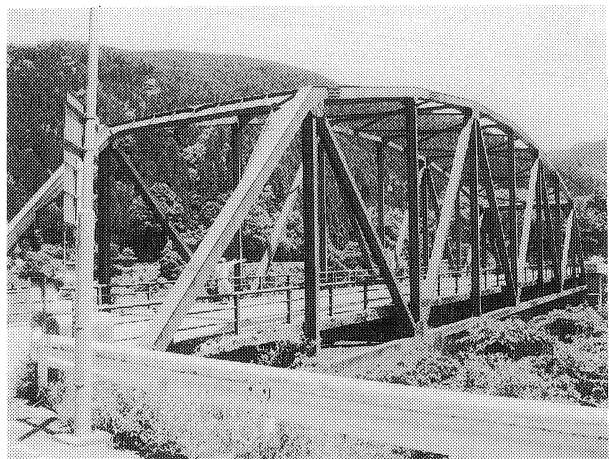
写真-1 笹又橋全景

笹又橋は一般国道442号線矢部川(福岡県八女郡矢部町)に架橋された下路ワーレントラス橋である。本橋は昭和35年の竣工以来36年が経過し、地覆の損傷が著しく、床版のひび割れ等老朽化、劣化現象が顕在化し始めていた。また、近年の村おこし対策の一環として矢部村に建設された林間学習センター(杣の里)へ通じる道路としての役割をになう要路ともなり、その重要度を増してきている。
