(48) 震災により損傷を受けたプレキャストPC桁橋の再構築

阪神高速道路公団 神戸線復旧建設部

ピーシー橋梁株式会社 本社 技術部 正会員 ○ 守田 啓司

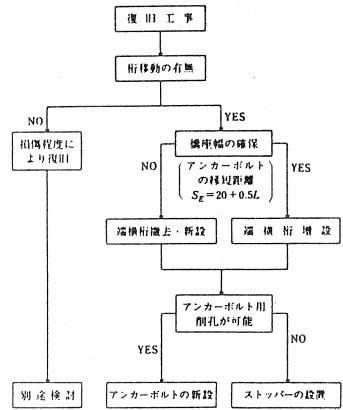
図-5 選定フローチャート

落橋防止装置としては、アンカーボルト、鋼製ストッパーおよび桁間連結装置等が考えられる。本工区では、図-5に示すフローにより横桁の損傷度、橋座幅の確保およびアンカーボルト用削孔が可能なことなどを考慮して、アンカーボルトを配置することにした。また、別途桁間連結装置を設置することとした。

横桁の補修に関しては、本工区は橋脚幅が広く拡幅に余裕があることから横桁を増厚することを基本とし、損傷の激しいもの・縁端拡幅の困難なものに対して撤去・新設を検討した。

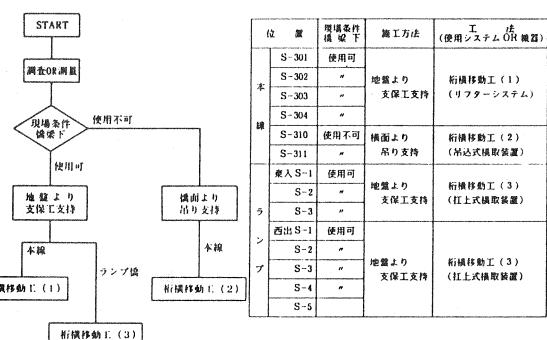
図-6 選定フローチャート

しかし工事敷が狭隘な施工空間であり十分な安全対策が困難なこと、人的作業が大半で作業工数も多く施工が煩雑になることなどから、安全性および工期短縮の面でデメリットが多いと考えられたので、本工区ではこの工法を採用しないことと

した。そこで、橋桁全体の扛上・扛下と横移動さらに横断勾配の補正を同時に実施可能で、作業工期の短縮が可能となる工法について、次のフローチャートを基本に検討を行い桁横移動工法を選定した（図-6参照）。
