(103) 各種連続繊維補強材の海洋環境下における暴露試験

（株）ピー・エス 開発技術部 正会員 ○高島 秀和
建設省土木研究所 材料施工部 西崎 到
建設省土木研究所 材料施工部 佐々木 巍
（株）ピー・エス 開発技術部 正会員 川本 幸広

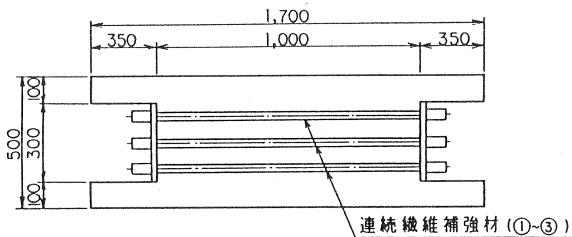
図-2 A供試体

「マリンステーション一するがー」上暴露および土木研究所構内暴露の両方の供試体において、A(II)が縦割れを起こし、アラミド繊維が飛び出していた。また、同じく両方の供試体において、C(I)の表面に付着している樹脂がはがれていた。

表-1から、C(I)は緊張減少量は5~8.5KNであり、ばらつきはあるもののほぼ正規の減少量(6.62KN)であると考えられる。ただし、海上暴露の方が土木研究所構内暴露と比べて減少量は大きくなっている。また、C(II)も6供試体の内、4本が正規の緊張減少量以下であるが、土木研究所構内の供試体で正規値を上回るものが見受けられた。これは、定着具のすべりの影響であると考えられる。A(0)は減少量は13KN以下であり、何ら問題はない。A(II)は海上暴露供試体の2本が素材破断となる激しい劣化を起こしており、その劣化にともなう大幅な緊張力の減少が認められた。

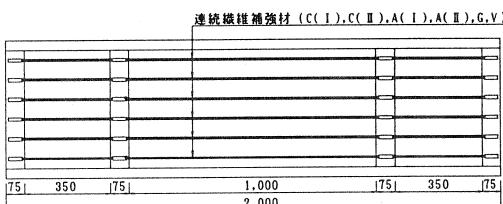
図-4 C供試体

C(II)：海上部第2デッキの供試体において白色の変色が見られた。特に、直射日光部では、縦方向の亀裂が確認された。

A(II)：海上部第2デッキ直射日光部の供試体が赤黒く変色していた。海中部の全ての供試体が破断していた。

V：海上部第2デッキの供試体は白色変色があり、海中部の供試体は破断しているものがあった。
