大師PC橋の耐荷力点検報告

三井住友建設(株) 土木事業本部 正会員 ○滝 慎一郎
 首都高速道路公団 東京建設局 和田 新
 首都高速道路公団 神奈川管理局 田口 絢子
 三井住友建設(株) 静岡支店 土木部 正会員 真継 章夫

本文は、供用から30年以上経過した本橋について、橋梁の健全性および耐荷力を確認するために実施した調査および試験の結果について報告するものである。

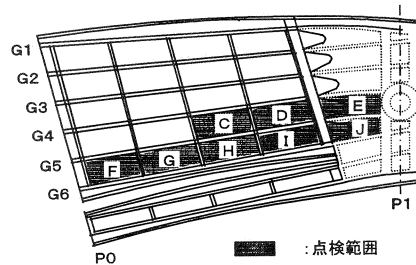
図-3.1 調査対象箇所

図-3.1に調査対象箇所を示す。なお、調査対象箇所は車道部での交通規制を行わないことを前提に、河川上および本橋と交差する産業道路の歩道からの調査が可能な範囲とした。

①床版部:合成桁部 (C,D,F,G,H,I 格間) では、橋軸方向に発生した一方向ひび割れが多数確認されたが、その大部分はひび割れ幅が0.2mm未満であった。また、場所打ち部 (E,J 格間) におけるひび割れの発生状態は、合成桁部と同様の傾向を示したが、ひび割れの本数は合成桁部と比較して多いことが確認された。これは、場所打ち部が下床版・ウェブ部分と上床版を2段階に分けて施工されており、4辺で拘束された上床版が桁完成後の初期段階から乾燥収縮などの要因で発生したひび割れであるものと推測される。表-3.1に床版外観調査結果を示す。

格間番号	最大ひび割れ幅 (mm)	ひび割れ延長 (m)
C	0.2未満	0.80
D	0.2未満	0.60
E	0.2	15.80
F	0.2	8.90
G	0.2	1.75
H	0.2	2.80
I	0.2	4.60
J	0.2未満	13.70

②主桁ウェブ・その他:外ケーブル補強の要因となったプレキャスト部と場所打ち部との打ち継ぎ部分における新たなひび割れの発生、およびその他の部分におけるひび割れ発生等の損傷は確認されなかった。
