## ウォータージェット工法による断面修復工事

(株)富士ピー・エス 福岡支店 正会員 ○西田 隆治  
 日本道路公団 九州支社 沖縄管理事務所 座波 清  
 日本道路公団 九州支社 沖縄管理事務所 山戸 隆秀

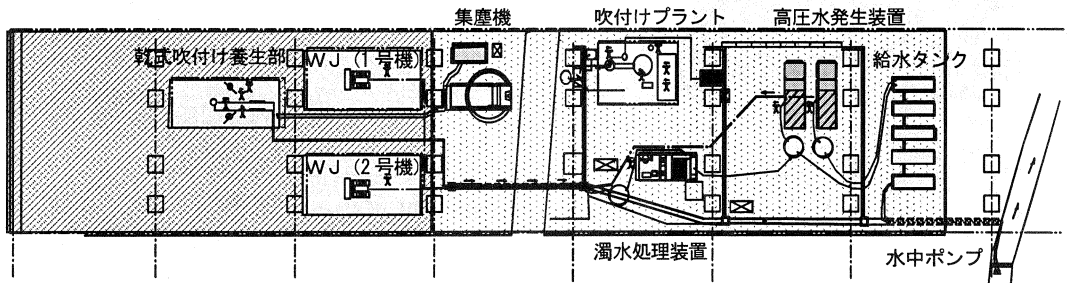
図-6 主要機材配置図

本工事における主要機材の配置を図-6に示す。高圧・大量のWJ工法であるため、騒音対策と濁水処理対策が必要であった。騒音対策としては、WJロボットと高圧水発生装置を養生シートにて防音し、濁水処理対策としては、SS濃度(浮遊物質量)とPH濃度の処理ができる濁水処理装置を設置した。
