海岸部撤去橋梁 (PC橋) の調査研究

川田建設株式会社

北陸地方整備局高田河川国道工事事務所

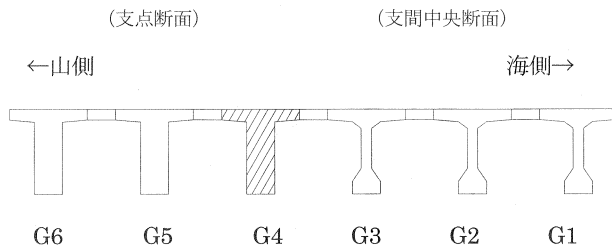
図-1 調査した桁

調査は、昭和37年に海岸部に建設された3径間単純PCポストテンション方式T桁道路橋の撤去に伴い、主桁の1本を分割して詳細調査可能施設で行った。この橋梁は、海岸線より55mに位置し、北陸地方特有の強い北西の季節風や高波を受け、厳冬期には海水の飛沫が直接かかっていたようである。このため、塩害が主たる要因であると考えられる劣化損傷が生じ、補修・補強を繰り返し、平成14年に道路線形の変更による新橋の架橋に伴い撤去された。

形式	ポストテンション単純T桁橋	
橋長	70.0m (支間長 3@22.73m)	
橋格	一等橋 (TL-20)	
コンクリート	設計基準強度 40 N/mm ²	
PC鋼材	PC鋼線 12-φ5mm (10本配置)	
補修履歴	第1回補修 鉄筋およびシーース露出部樹脂モルタルにて補修 第2回補修 欠損部にモルタル、クラック樹脂注入 第3回補修 樹脂系断面修復(Gmax=25mm) + 塗膜被覆 第4回補修 無機系断面修復(Gmax=25mm) + 塩害対策塗装 + 横桁補強 第5回補修 ポリマー系断面修復(Gmax=10mm) + 塩害対策塗装 + 外ケーブル補強
