## 海上飛沫部に20年暴露したエポキシ樹脂塗装鉄筋の引張性能

(社) プレストレスト・コンクリート建設業協会 正会員 ○浅井 洋  
 (社) プレストレスト・コンクリート建設業協会 正会員 博(工) 石井 浩司  
 独立行政法人 土木研究所 守屋 進  
 日本ペイント販売株 大澤 隆英

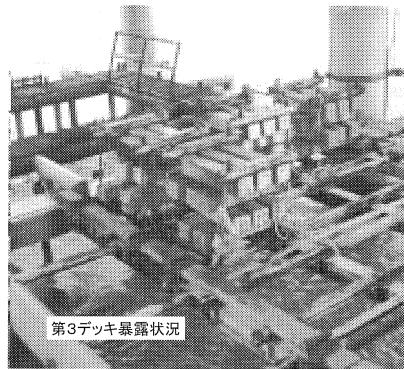
写真-2 試験体暴露状況

供試体は海面から約 2.1m に位置する第 3 デッキに暴露した。暴露状況を写真-2 に示す。今回採取した暴露供試体と同じデッキに暴露した供試体のコンクリート中の塩化物イオン濃度の経時変化および拡散係数の経時変化を図-2 および図-3 に示す。拡散係数は、測定して得られた各深さの塩化物イオン濃度をフィックの拡散方程式<sup>4)</sup>を用い回帰して得たものである。エポキシ樹脂塗装鉄筋の純かぶりは 25mm であり、暴露 14 年頃に鋼材腐食発生限界濃度とされる  $1.2 \text{ kg}/\text{m}^3$  を超える環境にあった。また、普通ポルトランドセメントの拡散係数予測式<sup>4)</sup>を用いて算出した拡散係数は  $0.57 \text{ cm}^2/\text{年}$  であり、試験体コンクリートは予測値に比べ若干塩化物イオンが浸透しにくい材料であったと言える。
