電気防食施工後15年経過した新数久田橋の調査と補修工事報告

(株)富士ピー・エス	営業本部技術営業推進グループ	正会員	○篠原	貴
(株)富士ピー・エス	西日本支店技術部工事チーム	正会員	泉	隆士
(株)富士ピー・エス	西日本支店技術部工事チーム	正会員	大城	敦
(株)富士ピー・エス	技術本部土木技術グループ	正会員	宇地原	崇夫

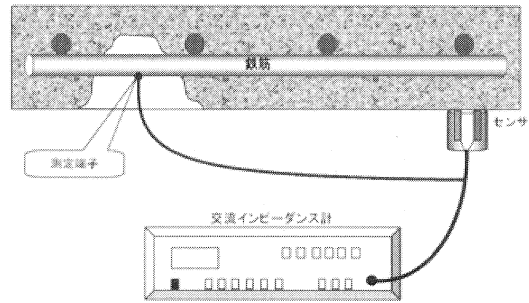
図-5 コンクリート比抵抗測定概要

平成3年の補修では、部分的に主桁の断面修復も実施されており、内部鋼材およびシースに均一な防食電流の供給を図るために、断面修復材の比抵抗値の把握が必要であった。計測は交流インピーダンス計を用い、SBR系エマルジョンを用いた小断面修復箇所とスラリーブレパックドコンクリートを用いた大断面修復箇所、および既設コンクリートの比抵抗を測定した。図-5に測定概要を示す。

表-1に海側のG4桁で測定したコンクリート比抵抗測定結果を示す。コンクリート部に比べ、断面修復部の比抵抗はやや大きい値を示したが、何れも電気防食と併用して支障のない100KΩ・cm以下であった。よって、断面修復材の撤去は行わずに電気防食を施工することとした。

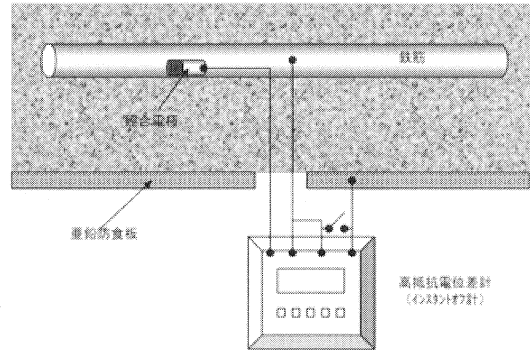
図-8 鉄筋電位測定概要

施工後15年を経過した電気防食の防食効果を確認する目的で、G6桁、G7桁のON電位、通電停止直後のインスタントオフ電位、および通電停止後24時間後の復極量を測定した。

表-3に電位測定結果を示す。照合電極の経年劣化により測定値に異常が見られる2箇所(一表記)を除いて、G6桁、G7桁ともに電気防食の防食規準である100mV以上の復極量を確保できていることを確認した。
