積雪寒冷地におけるPC橋の維持管理事例

(株) 構研エンジニアリング 橋梁部 正会員 木村 和之
 (株) 構研エンジニアリング 橋梁部 今泉 宜人
 (株) 構研エンジニアリング 橋梁部 池田 貴雄
 札幌市 建設局土木部 道路維持課 須志田 健

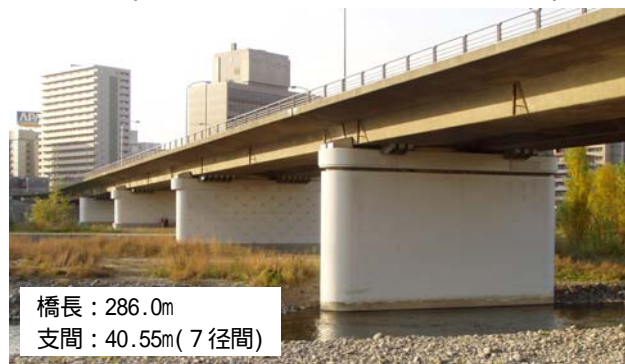
写真-1 南 7 条橋全景 (上流側右岸から見る)

南 7 条大橋は昭和 46 年 11 月に供用を開始した PC 2 主桁桁橋 (図-2) で、3 径間連続桁と 4 径間連続桁の 2 連構成である。調査時点 (平成 22 年) で完成後 39 年を経過している。耐震補強対策として橋脚は巻き立て、落橋防止装置が設置されている。

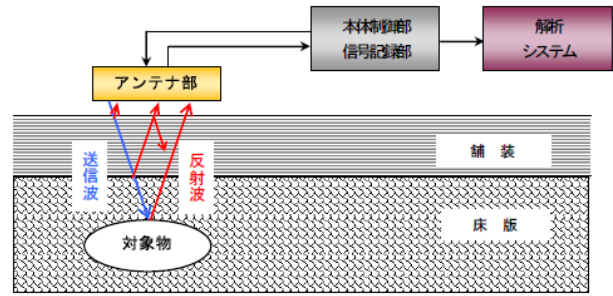
図-6 電磁波を用いた床版内部のレーダー探査

積雪寒冷地では床版コンクリートの表層部分が凍害による脆弱化が進行し、「砂利化」を呈する場合もある。現地の床版調査ではアスファルト舗装を除去し、直接床版上面を確認する方法がとられるが、実際には部分的な実施に限られている。3次元レーダー調査では探査範囲の床版について、舗装を除去せずに立体的な状況把握を行えるのが特徴である(図-6)。調査は交通規制のもと実施した(写真-9)。なお、解析精度および結果の評価向上のために、部分的なはつり調査を併せて実施した。

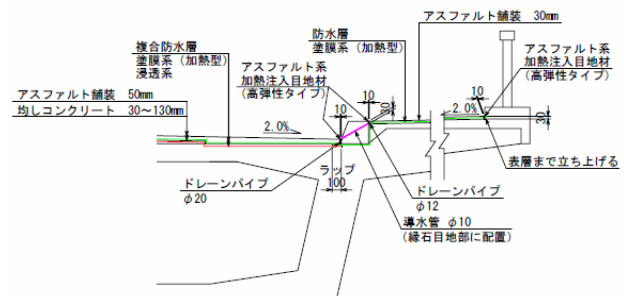
図-9 橋面排水と防水層の構成

床版上面には凍害を受け、一部脆弱化している部分もあった。本橋梁は最も高い管理グレードの分類であることから、損傷状況によらず橋面防水は複合防水工を採用する（図-9,10）。
