東日本大震災により発生した津波による橋梁被害

大日本コンサルタント(株)	正会員	工修	○清水	英樹
九州工業大学	正会員	Ph. D	幸左	賢二
福井工業大学		工博	竹田	周平
大日本コンサルタント(株)		工修	稲垣	裕之

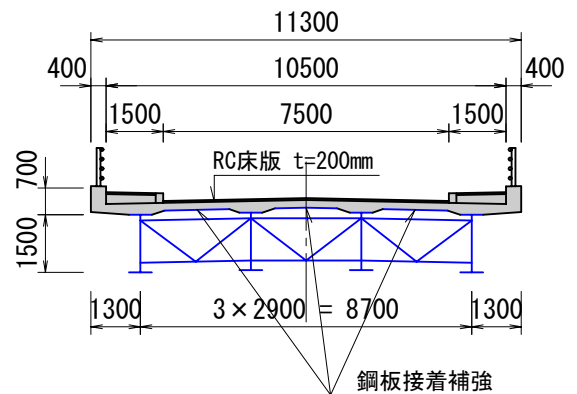
図-4 小泉大橋断面図

文献²⁾と現地計測結果から復元した小泉大橋の側面図を図-3に、断面図を図-4に示す。上部構造は、支間長30.1mの鋼3径間連続4主桁桁が2連の計6径間であり、現地の損傷床版より床版支間が2.9mでRC床版下面に鋼板接着補強が施されていることを確認した。今回の津波により全6径間が流出し、左岸側3径間の主桁は、**写真-1**に示すように、架橋位置上流約420mの津谷川河川内に移動している。主桁の床版は完全に分離しており、**写真-2**の床版下面と上フランジ接合面の状況から非合成構造と考えられる。右岸側3径間の主桁も同様に上流約420mの右岸堤内地に移動しており、主桁と床版は完全に分離していた。

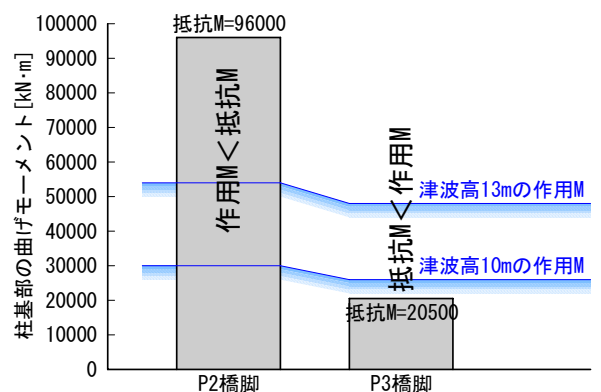
図-8 柱基部の作用と抵抗 M 比較

流出していたP3橋脚に関して、文献³⁾を基に津波高10mの静水圧が橋軸直角方向に作用すると仮定して柱基部での抵抗モーメントと作用力モーメントの試算を行った。柱基部の抵抗モーメントは、断面高さ6.0m×幅1.8mの小判形で、主鉄筋をSD295 D16 ctc300, コンクリートを $\sigma_{ck}=21\text{N/mm}^2$ と仮定すると、20500kN・m程度となる。また、津波作用力は簡易的に試算できるように水の重量を 10kN/m^3 で図-7に示すように標高0m以上について三角形分布と仮定し、受圧面積を上部構造が30.1m(支間長)×h2.6m, 下部構造が幅1.8m×h5.0mとする。このとき柱基部に作用するモーメントは、26000kN・m程度となり耐力の1.27倍であることから、P3橋脚は柱基部が終局耐力を超え流出する判定となる。図-8に同様の手法でP2橋脚や津波高が13mと仮定した場合の作用と抵抗の柱基部曲げモーメントもあわせて示す。沓座に残置した下沓の形状より固定橋脚と考えられるP2橋脚は、抵抗モーメントが96000kN・m程度と大きいため、仮に津波高が13mであったとしても抵抗モーメントが1.78倍大きく流出しない判定となる。

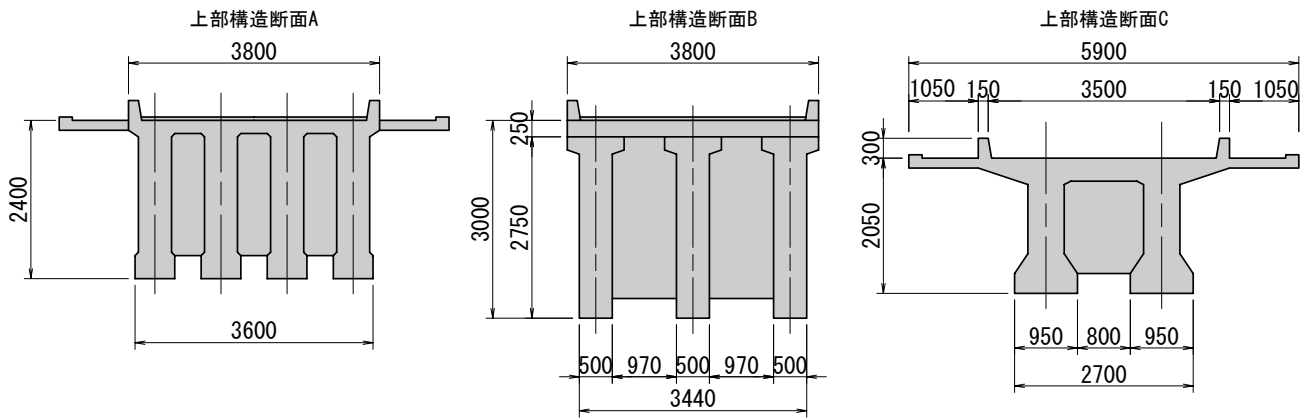
図-10 断面図

津谷川渡河部の上部構造は、単純PC桁が石巻側より支間長35mが1径間、支間長40mが5径間、支間長22mが1径間の計7径間であり、支間長の違いにより断面A(L=35m)が桁高2.4mの4主桁、断面B(L=40m)が桁高3.0mの3主桁、断面C(L=22m)が桁高2.05mの2主桁構造であることを確認した。今回の地震と津波により、渡河部7径間中6径間が上流側に流出し、図-2に示すように桁移動距離は30~160mで、小泉大橋の420mに比べ距離が40%以下となっている。写真-5, 6に損傷した橋脚の状況を示す。図-9と併せて見ると、河川中央付近のP2~4は柱基部で損傷し、柱が全て上流側に傾斜している。また、堤体内のP6橋脚は、梁下約0.5mの高さで段落とし損傷しており、梁部が上流側に大きく傾斜している。写真-7, 8に流出したPC桁の状況を示す。断面B, C共に管理用の張り出し部を除いて流出後も桁形状を保持しており、写真-1の鈹桁と比較すると上部構造の剛性、特にねじり剛性が高く上部構造外形寸法を容易に計測可能であった。写真-8のP6-P7径間の上部構造は、上流側に30m程度の移動であるが、
