## 軸方向ひび割れが生じたプレストレストコンクリート橋の調査

(独)土木研究所構造物メンテナンス研究センター 正会員 ○青柳 聖  
 (独)土木研究所構造物メンテナンス研究センター 木村 嘉富  
 (独)土木研究所構造物メンテナンス研究センター 花井 拓  
 前(独)土木研究所構造物メンテナンス研究センター 中島 道浩

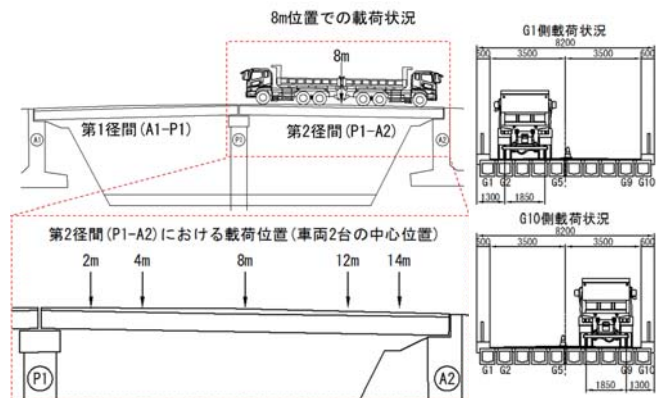
図-5 載荷方法の概要

桁下面のひび割れが全体的に発生している第2径間について，図-5に示すような荷重車両(20t/台)2台を用いて，車両の後方を向き合わせとした状態で，5箇所の載荷位置にて静的載荷試験を実施した。計測項目は，主桁のたわみ，主桁下面のひずみ，外桁側面のひずみ，およびひび割れの開き・ずれとした。G1側載荷時におけるたわみとひずみ計測結果を図-6，図-8に，G10側載荷時におけるたわみとひずみ計測結果を図-7，図-9に示す。

G1側載荷時における8m位置でのG1桁とG2桁のたわみと下面ひずみについては，最大たわみが同程度なのに対して，G1桁の下面ひずみはG2桁に対して約1.5倍大きくなった。G10側載荷時における8m載荷位置でのたわみと下面ひずみについては，最大たわみ，下面ひずみともにG10桁の方がG9桁より若干大きい傾向となったが，G1桁とG2桁については，たわみは同程度なのに対して，下面ひずみではG1桁が若干大きくG1側載荷時と同様な傾向であった。また，G1桁とG10桁側面のひずみ分布からは，G1桁で桁側面に発生した軸方向ひび割れを挟んだ位置を境として，平面保持の特性が失われつつある傾向が見られた。

ただし、荷重試験中における主桁のたわみおよび下面ひずみの計測においては、線形挙動を逸脱するような急激な値の増加や、外桁側面でのひび割れの開きおよびずれは計測されなかった。このことから橋梁全体系としては、軸方向ひび割れによる大きな剛性低下は考えにくい。
