## 東日本大震災で被害を受けたPC橋の復旧工事 — 笠石高架橋 —

本報告は笠石高架橋の損傷状況を報告するとともに、ジャッキアップによる主桁位置復旧工・支承取替え工を中心とした復旧工事の報告を行うものである。

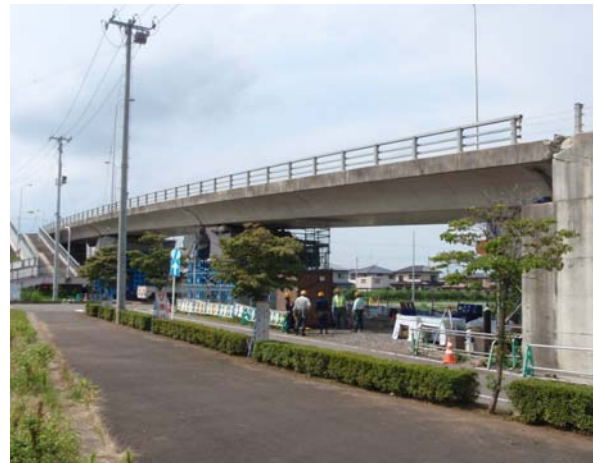
写真-1 笠石高架橋全景

笠石高架橋は福島県の中央南部に位置する鏡石町の東西を横断する跨線橋であり、単純プレテンションT桁橋による跨線部と3径間および5径間のPC中空床版橋によるアプローチ部からなる橋梁である。本橋は東北地方太平洋沖地震により伸縮装置、支承、アンカーバーが損傷し、主桁が橋軸直角方向に最大90mm、橋軸方向に最大40mmの水平移動が生じ、通行が出来なくなった。この高架橋は鏡石町の東西を結ぶ主要交通路であり、一日も早い復旧が望まれた。
