橋軸方向ひび割れが生じたプレストレストコンクリート撤去橋の載荷試験

(独) 土木研究所 構造物メンテナンス研究センター 正会員 ○青柳 聖
 (独) 土木研究所 構造物メンテナンス研究センター 正会員 木村 嘉富
 (独) 土木研究所 構造物メンテナンス研究センター 和田 圭仙
 本州四国連絡高速道路(株) (元(独)土木研究所) 花井 拓

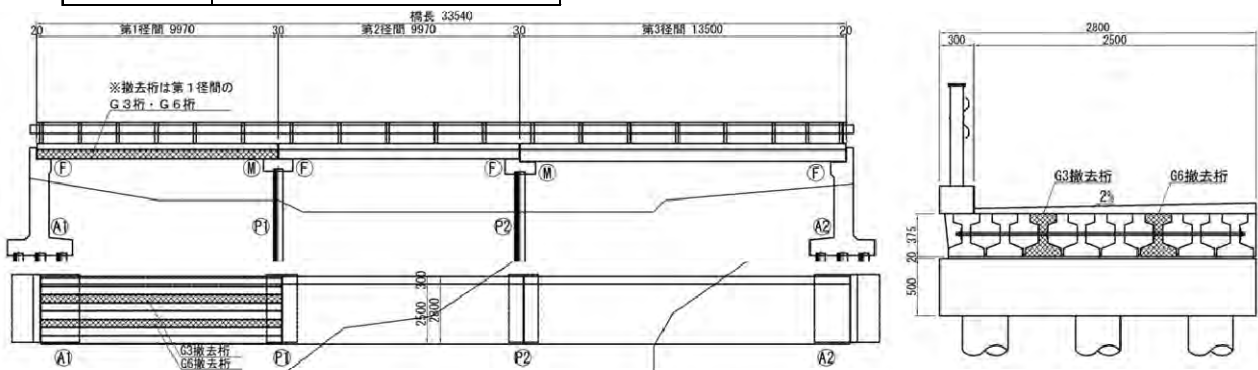
図-2 橋梁一般図(撤去桁位置)

2008年の橋梁定期点検における第1径間の桁状況写真および損傷図を図-3に示す。また、撤去後のひび割れ調査における桁中央付近の桁下面ひび割れ状況を写真-2 (G6桁), 写真-3 (G3桁)に示す。今回の载荷試験では、ひび割れ性状の違いによる耐荷力を確認するため、第1径間より桁下面にひび割れの少ないG6桁 (ひび割れ密度6.5m/m²) とひび割れが多いG3桁 (ひび割れ密度25.3m/m²) の2本の桁を活用するものとした。

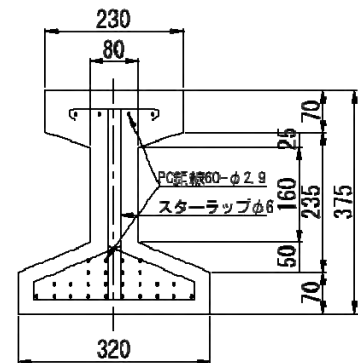
図-4 桁の断面図

対象橋梁の竣工図面より、桁の設計仕様 (JIS A5319-1963) を表-2に、桁の断面図を図-4に示す。载荷試験方法 (図-5) は、JISに示された载荷試験方法を参考に、支間9mで2点支持2点曲げ载荷試験にて実施した。
