複数の鉄筋破断が生じたASR劣化構造物の特性分析

九州工業大学
九州工業大学 正会員 Ph.D. 幸左 賢二
住友大阪セメント(株) 上原 伸郎
富山県 博(工) 大代 武志

Key words : ASR, Structure, Breaking of reinforcing bars

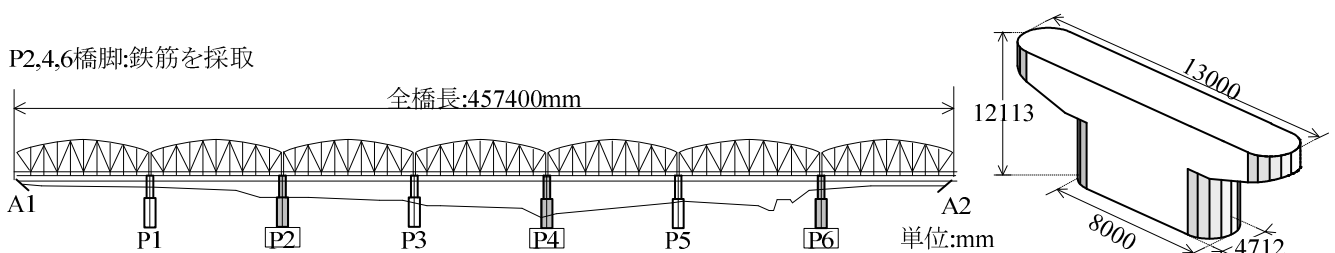
図-1 対象橋梁図

本研究では、複数の連続的な鉄筋破断が生じた北陸地区のD橋梁の橋脚梁部を検討対象とした。D橋は、昭和47年に完成した鋼下路式単純ワーレントラス橋で、橋脚は張出式小判型RC橋脚6基である(図-1)。平成元年にその躯体全面にひび割れが顕在化したため、エポキシ樹脂によるひび割れ注入および表面被覆による補修が行われた。この補修により4基は健全性を保持しているが、掛違い部があるP2およびP4橋脚では、補修後約5年が経過した頃から、ひび割れが表面被覆上に顕在化するなど、再劣化の進行が確認された。詳細調査により、複数箇所連続的な鉄筋破断が確認されたことから、P2橋脚は平成16年に、P4橋脚は平成17年に橋脚梁部の打換えが行われた¹⁾。また、その後の調査でP6橋脚においても鉄筋破断が確認され、平成18年に橋脚梁部の打換えが行われた。

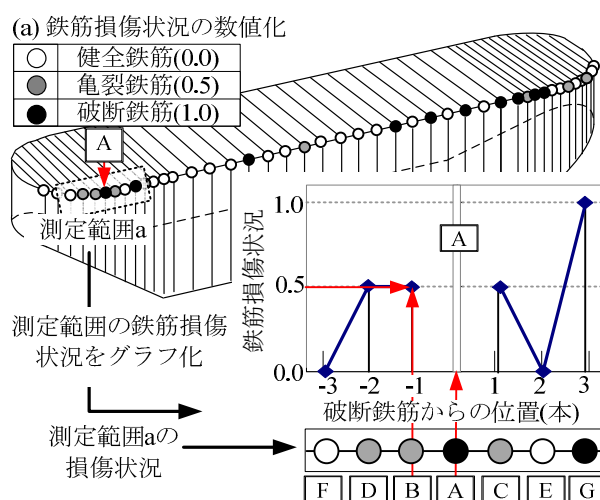
図-6 破断鉄筋周辺の損傷状況調査方法

図-6 に、破断鉄筋周辺の損傷状況調査方法を示す。(図中 a)鉄筋の損傷度を数値化し、破断鉄筋から両隣3本の鉄筋を対象に、破断鉄筋周辺の損傷状況をグラフ化した。図中に、破断鉄筋Aを中心とした測定範囲aをグラフ化した方法を示す。破断鉄筋Aの両隣3本の鉄筋である、B～Gについてそれぞれの損傷度によって数値化し、グラフ上にプロットすることで、破断鉄筋周辺の損傷状況について分布図を作成した。

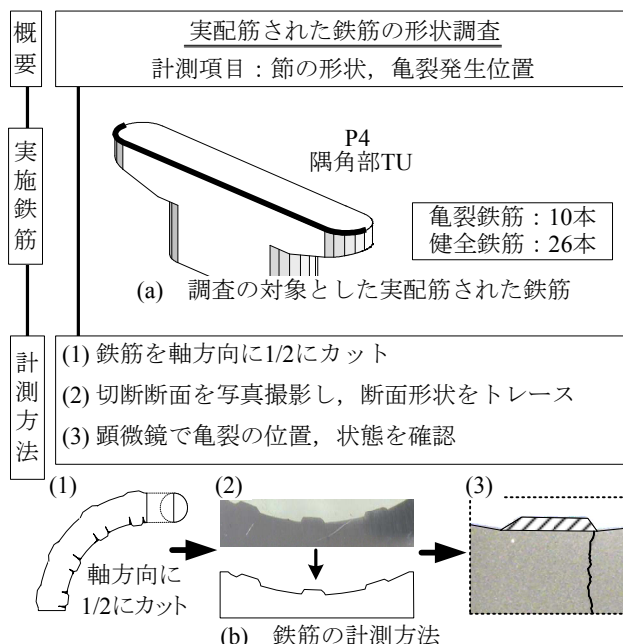
図-8 鉄筋形状調査フロー(実配筋された鉄筋)

図-8 に鉄筋の形状調査のフローを示す。実配筋された鉄筋の形状を評価するために、P4 橋脚の隅角部 TU の鉄筋を対象として、節高と亀裂発生位置の計測を行った。なお、調査した鉄筋は、亀裂鉄筋で 10 本、健全鉄筋で 26 本である。計測方法は、鉄筋を軸方向に 1/2 にカットし、鉄筋の形状をトレースすることで、節高と曲げ加工半径を計測し、次に、顕微鏡によって断面を観察することで、亀裂の発生位置を計測した。

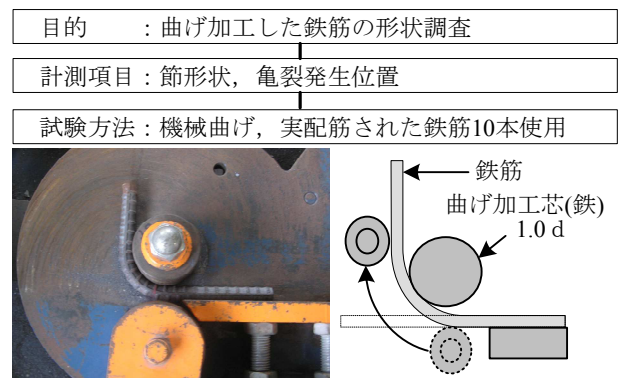
図-10 曲げ加工した鉄筋の形状分析方法

橋脚に実配筋された鉄筋の直線部分を改めて曲げ加工し、その形状を分析することで、曲げ加工に伴う節の変化と亀裂発生位置について調査した。図-10 に、曲げ加工した鉄筋の形状分析方法を示す。鉄筋の曲げ加工方法では、曲げ加工芯を 1.0d とし、ローラー式の鉄筋曲げ加工装置を用いた。試験数は 10 本とした。なお、鉄筋形状の計測方法は図-8 (b) と同様とした。
