津波により甚大な損傷を受けたPC橋の振動計測

(独)土木研究所	正会員	○松沢 政和
(独)土木研究所	正会員	木村 嘉富
(独)土木研究所		本間 英貴
本州四国連絡高速道路(株)		花井 拓

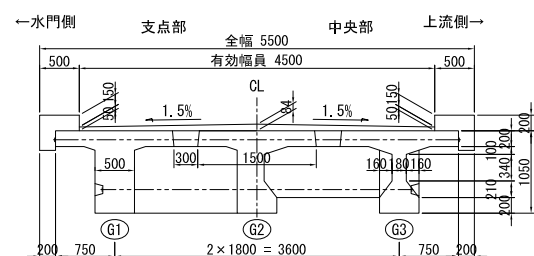
図-1 標準断面図

本橋は岩手県下閉伊郡普代村に位置する普代水門の管理橋である。本橋の主な橋梁諸元を表-1に示す。本橋は、写真-1および図-1に示すとおり3主桁から構成される4連の単純ポストテンションPCT桁橋であるが、津波により左岸側の2径間が落橋した。

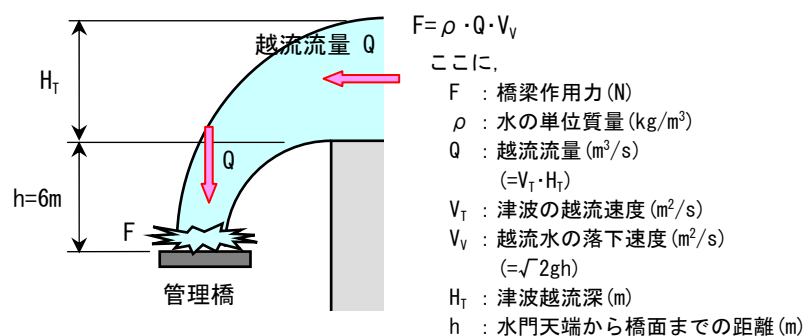
図-4 橋梁作用力の概念図

前述のとおり、一連の橋において落橋の有無や損傷程度の相違が確認されているため、その要因について分析した。まず、落橋の要因分析として、越流した水量を算出し、その全越流量が橋梁全体に分布荷重にて作用するものとして、桁の耐荷力との比較を行った。

その概念図を図-4に示す。なお、越流量の算出に際しては、既往の調査報告^{2), 3)}やシミュレーション⁴⁾を参考に越流深 H_T を 2~7m, 津波越流速度 V_T を 10m/s (36km/h) 以上とした。上記の前提から橋梁に作用する外力と橋梁の耐荷力との比較を図-5に示す。この図より橋梁の耐荷力以上の外力が作用したことにより、落橋したことがわかる。また、落橋を免れた径間について、簡易的な手法として、図-3の残留たわみから曲率を算出し、PC構造の非線形復元力モデル⁵⁾を用いて橋梁に生じた最大曲げモーメント

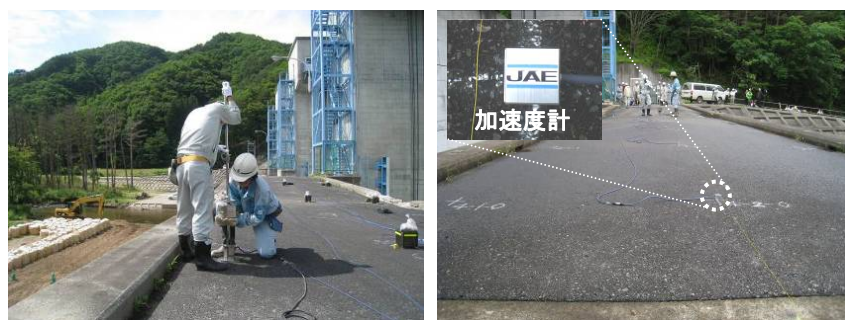
写真-5 振動計測状況

振動計測は、主桁上の支間8等分点に加速度計を設置し、橋面上にて重錘落下法により加振して固有振動数の計測を実施した（写真-5）。なお、計測は図-7 に示すように、各主桁上に加速度計を設置し、支間の1/2点および1/4点にて加振して、各桁の固有振動数を計測した。
