グラウト充填状況が既設PC橋の外観変状に及ぼす影響

(一社)プレストレスト・コンクリート建設業協会 正会員 ○小林 崇
 (一社)プレストレスト・コンクリート建設業協会 正会員 國富 康志
 土木研究所構造物メンテナンス研究センター 本間 英貴
 土木研究所構造物メンテナンス研究センター 木村 嘉富

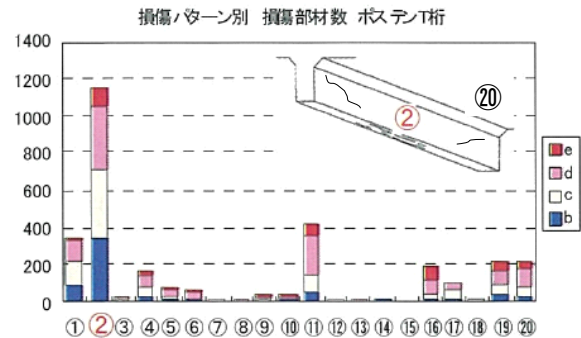
図-1 ひび割れパターン別のひび割れ発生部材数

プレストレストコンクリート（以下、PCという）構造物は、コンクリートにプレストレスを導入することで有害なひび割れの発生を制御した構造であり、適切な設計・施工がなされることにより長期的な耐久性が確保される。一方、道路橋定期点検結果に基づく玉越らの分析¹⁾によると、PC橋の初期損傷率が高いものの代表としてコンクリート主桁のひび割れがあり、図-1に示すように架橋数の最も多いポストテンション方式T桁橋に着目した場合、桁下面の縦方向ひび割れ(②)が突出して多いことが指摘されている。このひび割れは、桁腹部シース沿いひび割れ(⑳)と関連し、PC鋼材が主桁上縁に定着された橋梁特有の損傷であると説明されることが多い²⁾。また、これらのひび割れがPC橋にとって特に問題となるのは、1) ひび割れの発生方向がプレストレスの導入方向と異なる設計的に想定されていないひび割れであること、2) ひび割れ発生メカニズムが上縁定着部からシース内に生じた空隙への水の浸入に起因すると考えられるPC鋼材の劣化進行が懸念されること(図-2)が挙げられる。

文献1)の右上の図中にひび割れ⑳を追記

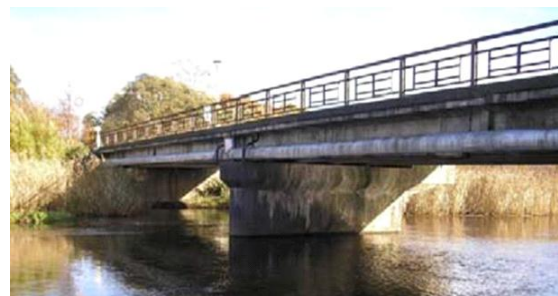
写真-1 対象橋梁の全景(上流側より撮影)

対象橋梁は、昭和36年に架設された2径間単純ポストテンション方式T桁である(写真-1、表-1)。本橋は幅員が狭く、架設後48年を経過し老朽化も著しいとして隣接地の新橋架設後に撤去されている。

橋名	植苗橋
所在地	北海道苫小牧市(海岸より10km)
構造形式	2径間単純ポストテンT桁橋
橋長	38.0m (2@18.3m)
荷重	TL-14
有効幅員	5.5m
架設年	昭和36年(1961年)
