衝撃弾性波法によるPC橋の横締めグラウト充填診断手法

(一財) 首都高速道路技術センター ○繪鳩 武史
 (一財) 首都高速道路技術センター 正会員 佐藤 祐輔
 首都高速道路(株) 永田 佳文
 アイレック技建(株) 伊藤 武文

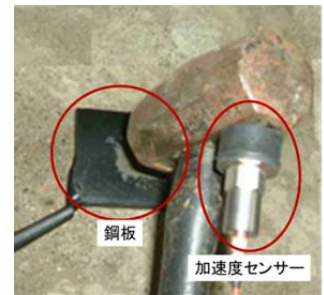
写真-3 打撃状況

本システムの特徴は、伝播波形の立上り部を詳細に計測するためサンプリングの時間間隔を短くしていることや、鋼板により弾性波の高周波成分を入力すること、コンクリート表面保護の観点から鋼板を介した人力によるハンマー打撃を採用していることである。(写真-3)

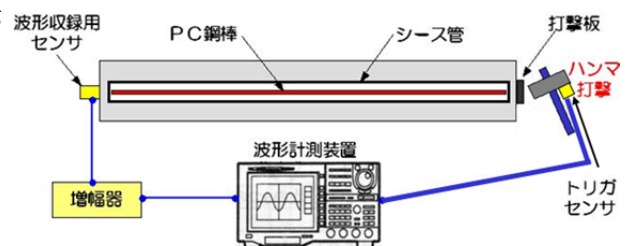
図-1 計測システム概要

本計測システムの概要を図-1に、仕様を表-1に示す。測定方法は、金属ハンマーでコンクリート表面より PC 鋼材の一端を打撃し、鋼材を挟んで打撃面の反対側コンクリート表面に設置した受信用 AE センサーで伝播波形を測定する。金属ハンマーには加速度センサーを取付けて伝播時間の測定および打撃エネルギーの評価を行い、入力波形を確認しながら一定のレベルの打撃強度となるように打撃を行う。

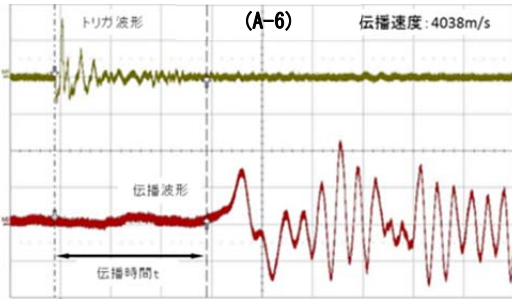
図-2 観測波形

コンクリート表面からの打撃によって得られた観測波形を図-2、図-3に示す。後埋めコンクリートをはつらない計測が可能であり、図-2のようにコンクリート面上からの打撃でも安定した伝播波形を観測できる。また、図-3に示すような、伝播波の前方、到達時刻付近に高周波振幅波が見られる特徴的な波形（以降、前方高周波振幅波）が観測された場合「未充填あり」として診断する。

伝播速度は、図-2に示すように入力したトリガ波形の観測開始時点と受信側での伝播波形の観測開始時点との伝播時間 (t) を測定し、伝播距離から伝播速度に変換して求めた。

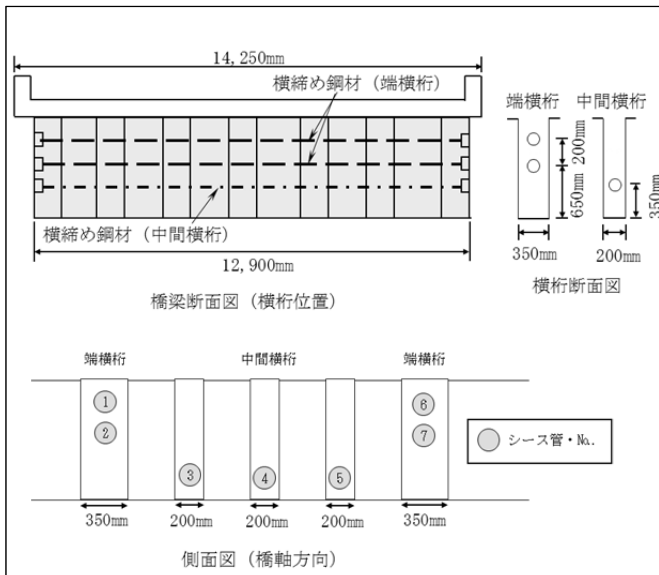
図-4 I 橋梁概要図(横締め PC 鋼線)

I 橋梁〔PC 鋼線〕は PC ポストテンション単純 T 桁橋で幅員 14.25m、径間長 27.25m である。測定は 2 径間(上り A 径間, 下り B 径間)について行い、計 14 本の診断を行った。(シース管径 ϕ 45mm, 鋼線 ϕ 7mm \times 12 本)。(図-4)

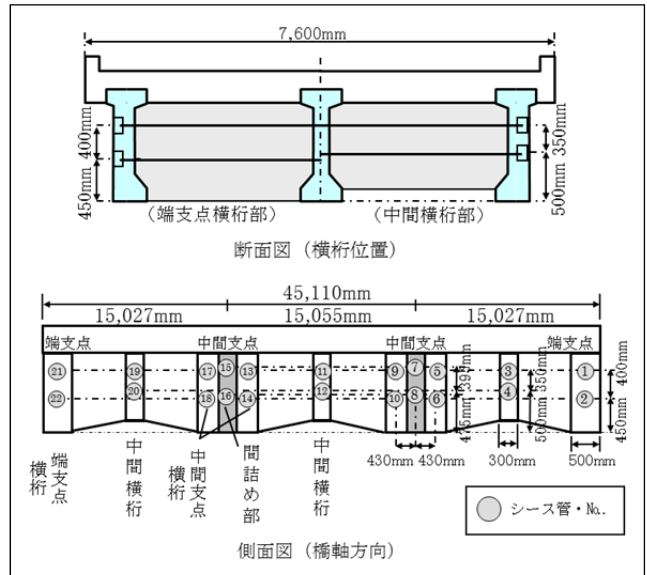
図-5 II 橋梁概要図(横締め PC 鋼棒)

II 橋梁〔PC 鋼棒〕は、PC ポストテンション 3 径間連結単純 I 桁橋で、幅員 7.6m、径間長 45.1m である。各径間には端支点横桁、中間横桁、中間支点には中間支点横桁と間詰め部があり、2 径間の上下線延べ 88 本の横締め PC 鋼棒について診断を行った。(シース管径 ϕ 34 mm, 鋼棒 ϕ 25 mm) (図-5)
