## 供用中におけるゲルバー部連続化工事の設計・施工 (野川高架橋補強工事)

(株)ピーエス三菱 正会員 横田 剛  
 東日本高速道路(株) 金田 和男  
 東日本高速道路(株) 松下 俊司  
 (株)ピーエス三菱 正会員 武田 和昌

工事名：第三京浜道路 野川高架橋補強工事  
 工事場所：神奈川県川崎市高津区野川  
 工期：平成24年2月7日～平成25年12月27日  
 発注者：東日本高速道路(株)関東支社  
 橋長：270.00m  
 有効幅員：14.05m  
 活荷重：供用開始時:TL-20 補強後:B活荷重

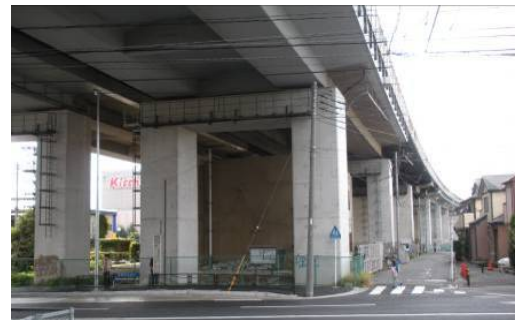
写真-1 施工前状況

第三京浜道路野川高架橋は、昭和40年に供用開始された中央径間にゲルバーヒンジを有する、橋長270mの4径間連続PC箱桁+単純PCT桁(吊桁)+4径間連続PC箱桁のPC橋(上下線2橋)である(写真-1)。

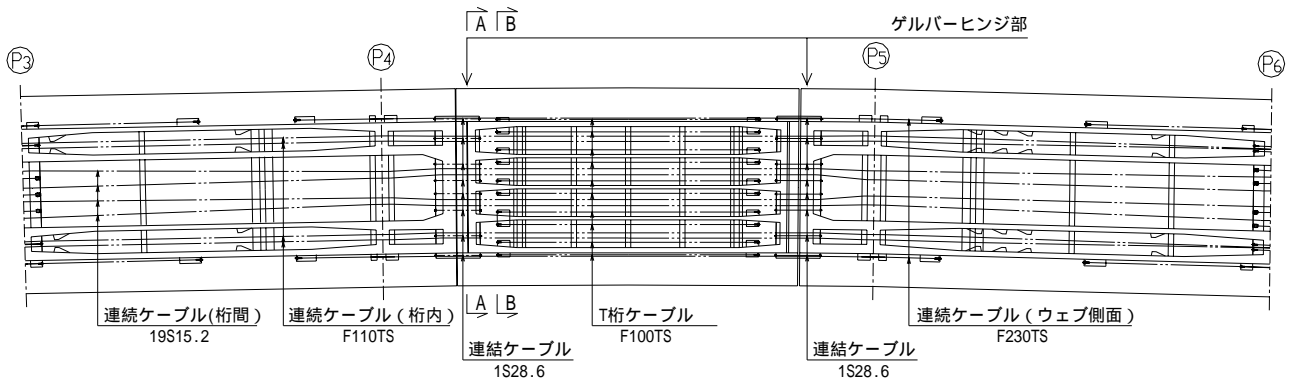
図 - 3 補強ケーブル平面図 (P3-P6 間)

本工事は, 発注時の詳細設計に現地調査結果を反映するため修正設計を行い, 補強ケーブルの種類・配置等を見直した。ゲルバーヒンジ部は, 連続化によって引張応力が生じるため, 連結ケーブルとしてプレグラウトPC鋼材1S28.6を配置し吊桁と受桁を一体化させる構造とした。連続化後の外ケーブルによる主桁補強は, PC構造としてB活荷重に対応し, 温度荷重時に対しても満足する構造とした。外ケーブル配置は箱桁内の作業スペースの制約や既設鋼材の探査結果等を反映し, 箱桁間・箱桁内・ウェブ側面で複数種類のケーブルを使い分けた。また, 吊桁のPCT桁は2次力の影響を軽減するため, 連続化前に単純桁の状態に緊張した。表 - 1に補強ケーブルの一覧, 図 - 3, 4に補強ケーブルの配置図を示す。
