PCT桁橋の桁下面に発生した縦ひび割れ原因に関する解析的検討

(一社)プレストレスト・コンクリート建設業協会 ○櫻井 義之
 (一社)プレストレスト・コンクリート建設業協会 正会員 國富 康志
 (一社)プレストレスト・コンクリート建設業協会 正会員 谷口 秀明
 (独)土木研究所構造物メンテナンス研究センター 木村 嘉富

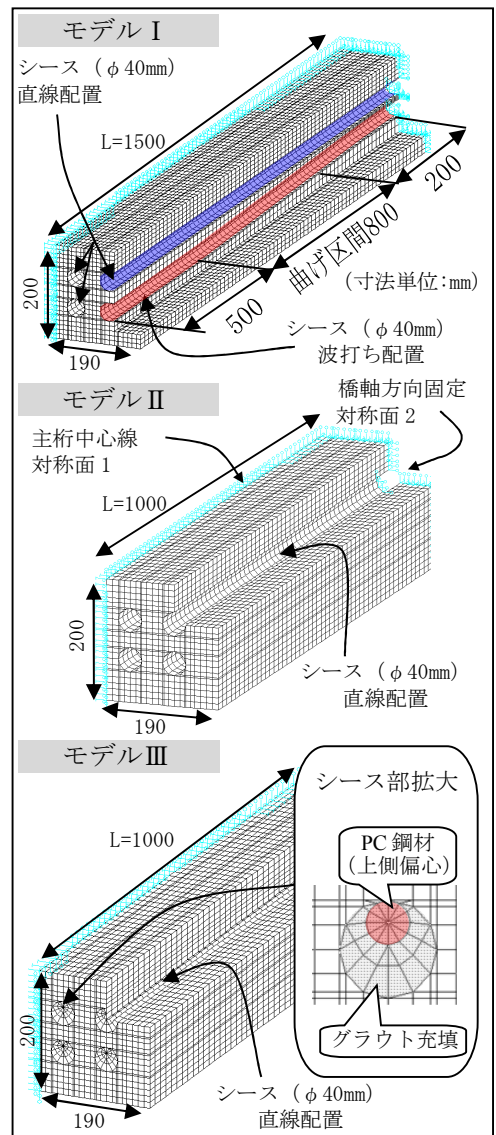
図-2 解析モデル

ウトの有無, PC鋼材偏心の有無および解析モデルを変化させた。ひび割れ発生要因①で梁長さが異なるのはシースの「波打ち(上下20mm, 曲げ区間800mm)」を考慮するためであり(図-2中のモデルⅠ参照), これ以外のケースではシース配置を直線とした。ひび割れ発生要因①~③はグラウトとコンクリートが付着一体化する前であることからグラウトおよびPC鋼材とも「無し」とし, 解析モデルとしてはφ40mmの空洞とした(図-2中のモデルⅠ, Ⅱ参照)。また, グラウト硬化後の状態となるひび割れ発生要因④はグラウトおよびPC鋼材とも「有り」とし, コンクリート, グラウト, PC鋼材間の境界条件は完全剛結とした(図-2中のモデルⅢ参照)。φ40mmのシース中にPC鋼材12φ5mmに相当する断面をシース上方へ偏心配置させている。これによりグラウトが桁下面側に集中した配置となり, グラウト膨張時に桁下面へ大きな圧力が作用する。モデルⅠに関してシース形状を波打配置としているのは, 表-2に示したように, 解析対象とする桁で波打ち配置が存在したこと, また, シースの波打ちを考慮して解析を実施した場合(矩形断面にシース部を空洞とした梁モデル), モデル端部に圧縮力を載荷すると, 波打ち部付近に応力集中が起きることが事前の解析で分かっていたためである。さらに, 同条件でシースを直線配置した場合は, 全域が圧縮となり空洞の影響は無いことも確認している。

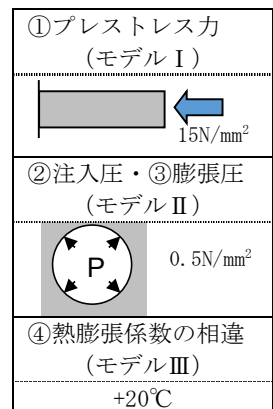
図-3 荷重概要

① プレストレスカ (シース波打ち配置) :

施工時における基準⁴⁾で使用されていた許容曲げ圧縮応力度を引用し, 解析モデル端面に『15N/mm²の荷重』を載荷。

② グラウト注入圧 :

既往の文献³⁾では, 注入路が長い場合の内圧として, 5~6kg/cm²の考慮が必要とされており, 解析では『内圧0.5N/mm²』とした。

④ コンクリートとグラウトの熱膨張係数の相違 :

熱膨張時の温度変化は, 一般的に道路橋の設計に用いられる±20°Cを用いる。さらにグラウトが膨張してひび割れが発生することを想定して「+」側の+20°Cのみを選択した。これは冬場にグラウトが施工されて, その後外気温が20°C上昇し, コンクリートやグラウトの温度も同様に20°C上昇した状態をモデル化している。このときグラウトの熱膨張係数がコンクリートのそれより大きいため, グラウトの膨張の方が大きくなり, コンクリートに引張応力度が発生する。
