## 第二東名 真福寺川橋の施工 —複合構造橋脚施工とモルタル打設実験—

オリエンタル白石(株) 福岡支店	施工・技術部	○藤川 隆太
オリエンタル白石(株) 福岡支店	施工・技術部 正会員	三浦 泰博
中日本高速道路(株) 名古屋支社	豊田工事事務所	古川 和成
中日本高速道路(株) 名古屋支社	豊田工事事務所	谷口 陽一

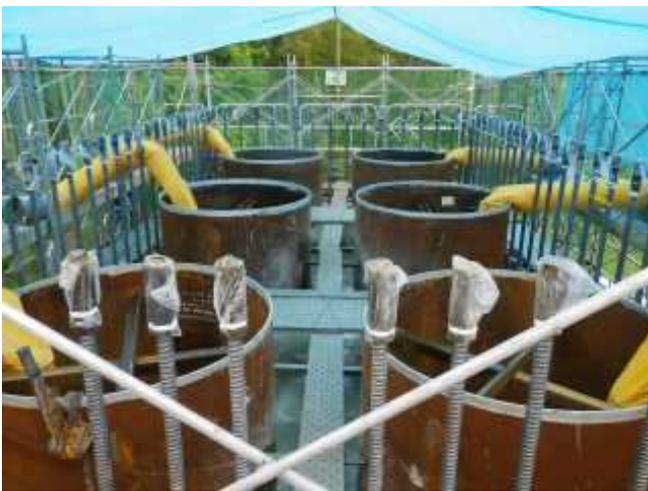
写真-1 エアークーリング状況

躯体部のコンクリート打設後、 $\phi 300$ 、風量 70ml/min のポータブルファンを各鋼管に設置し、打設直後から送風し、鋼管内の空気を強制的に循環させた。実施状況を写真-1 に示す。また、脱枠後は、断熱養生シート (NETIS : KT-070067-A) を設置した。第2ロット以降も同様の対策を実施した。

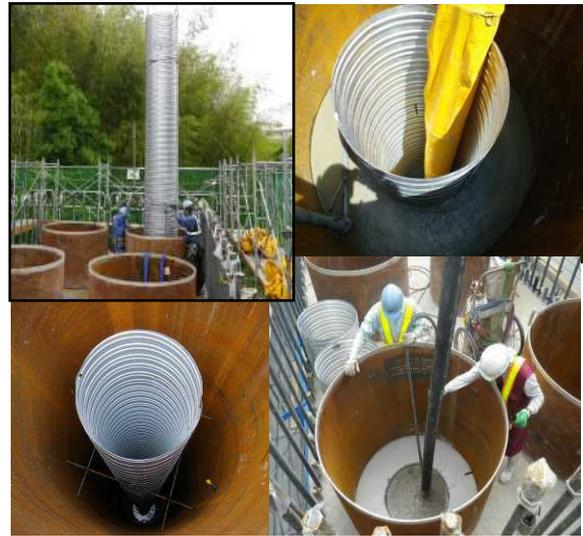
写真-2 中詰コン打設状況

躯体コンクリート施工後、鋼管内に型枠として $\phi 800$  mmのスパイラル管を設置し、最初にスパイラル管の外側を打設し、コンクリート温度降下を確認した後、内側を打設した。スパイラル管設置状況、鋼管中詰めコンクリート打設状況を写真-2 に示す。

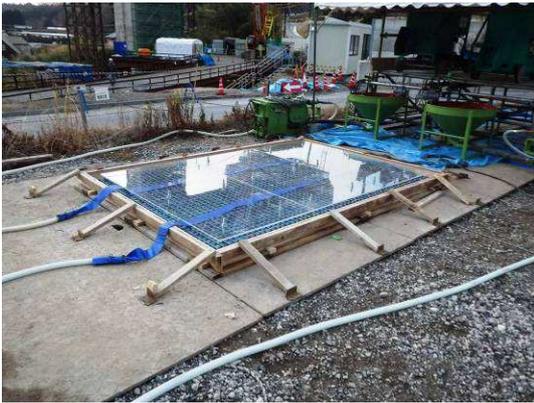
写真-4 沓座モルタル試験体

試験体には充填状況が目視確認できるように透明なアクリル板を使用し、試験体寸法は本施工と同等とした（2700mm×1800mm）。型枠および沓座補強筋等は、本施工と同様の条件で組立を行った。写真-4に試験体の外観を示す。無収縮モルタルは、プレミックスタイプを使用し、練混ぜはモルタルミキサー、打込みはモルタルポンプによる圧送打設とした。確実な充填が行えるように、モルタル打設後、予め設置しておいたロープを上下左右等に揺さぶることで、アクリル板下面の空気だまりを除去した。試験状況を写真-5に示す。

また、試験体底板部の段差などで、急激に無収縮モルタルが落下して充填されると、モルタル中の連行空気が多くなり、時間経過とともに上昇して気泡となることも解かった。実施工ではその対策として、①気泡除去ロープに非金属性のブラシを取り付け、効率よく空気だまりや気泡をモルタル外部へ除去する方策を実施。②段差となるアンカー孔に切り欠き（50mm×100mm）を設置して、モルタルが急激に落下するのを防いだ。
