PC 鋼材で耐震補強された名取 1 号橋における震災後の調査報告

(株)安部日鋼工業	正会員	○中原	晋
(株)千代田コンサルタント		橋本	晃
(株)安部日鋼工業	正会員	江崎	守
極東鋼弦コンクリート振興(株)	正会員	板谷	英克

本報告では、2013年11月にPC&PA工法で重要な部位となるケーブルや定着体およびその周辺に対して行った追跡調査の結果を報告する。

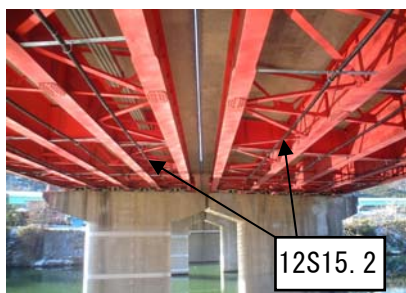
写真-1 連結PC鋼材配置

橋台と橋脚間の連結材には、写真-1に示すように亜鉛メッキ処理されたPC鋼材12S15.2 (PEシーシ保護) を上下線ともに4本/径間配置している。連結材に用いたPC鋼材は、地震時に橋脚変位を抑制させるため、地震時に張力が作用する。そのため、PC&PA工法では、低緊張力で定着する必要があり、図-3に示すように低緊張力においても定着可能なPC&PA専用定着体を採用している。

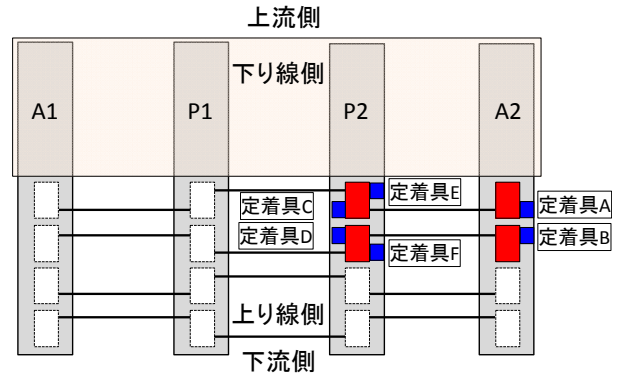
図-4 調査箇所

定着体の調査箇所は、桁下を横断する市道の交通規制の制約から足場の設置が可能な図-4に示す上り線のP2-A2径間とし、P2橋脚の4箇所とA2橋台の2箇所を調査した。各定着具の調査は、施工当時の防錆キャップや支圧板の防錆仕様がタールエポキシ塗装であったことから、表-2に示すようPC鋼材や定着具の発錆有無を目視確認するほか、ウェッジの出しろを測定し、定着状態を確認する内容とした。
