鈴田橋のゲルバーヒンジ部補修における計測

三井住友建設(株)	正会員	○熊谷 裕司
西日本高速道路(株)		尾堂 良一
西日本高速道路(株)		駒谷 大三
三井住友建設(株)	正会員	安藤 直文

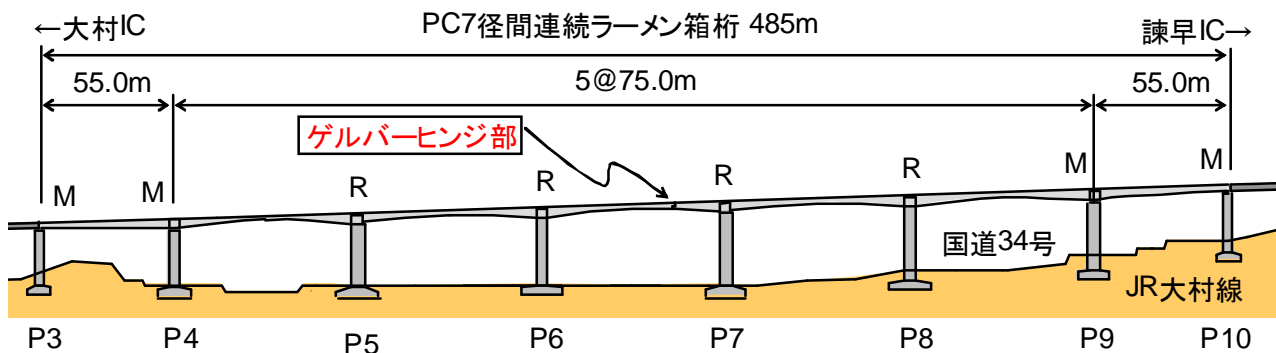
図-1 全体一般図

長崎自動車道鈴田橋は、1978年に建設された7径間連続PC箱桁橋であり、中央部の支間の1/4点に1箇所ゲルバーヒンジを有する構造であった(図-1)。本工事は、橋面からの水分供給によってアルカリ骨材反応を生じて劣化したゲルバーヒンジ部の抜本的対策として、ゲルバーヒンジ部付近の主桁を切断・撤去し、コンクリートを打ち換え、外ケーブルにより補強して連続化を行ったものである。

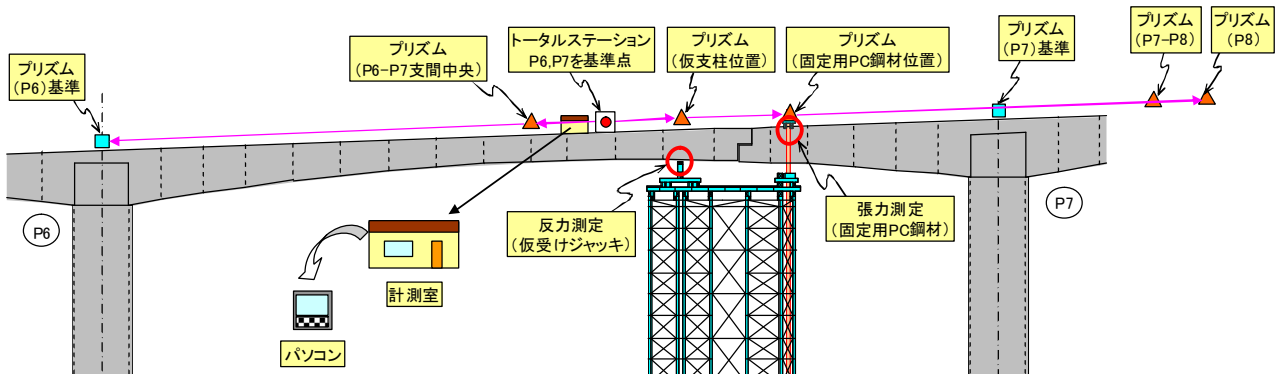
図-4 計測概要図

ゲルバーヒンジ部の連続化という大規模な構造変更を行うにあたり、施工中の安全性確認、出来形管理および連続化効果の検証を目的として計測を行った。施工中の主な計測項目は、固定用PC鋼材の張力、仮支柱の反力、上部工の変位である。計測機器の配置を図-4の計測概要図に示す。連続化効果の検証は、連続化前後の主桁応力測定により行った。なお、連続化効果の検証としては振動計測も考えたが、連続化前後の振動特性の違いが顕著でないため適切ではないと判断して採用しなかった。

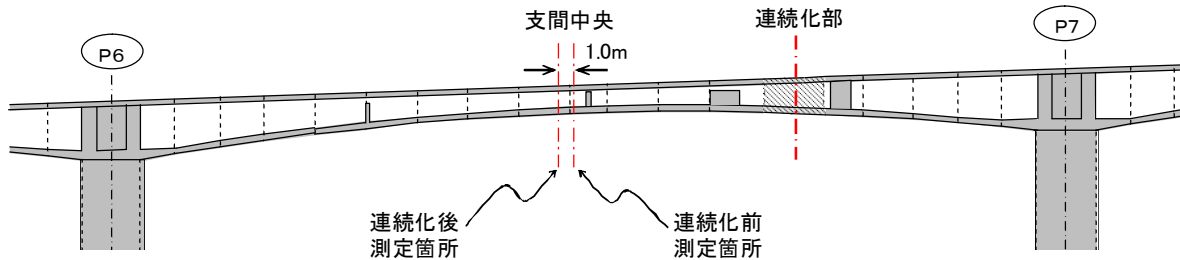
図-7 測定位置図 (側面図)

下り線施工時に、連続化の検証を目的として、連続化前後の主桁応力測定を行った。測定方法はスリット応力解放法およびコンクリートひずみゲージとした。測定箇所は、連続化するP6～P7径間の支間中央およびゲルバー連続化部とした。主桁の応力測定を行った位置を図-7、8に示す。

連続化前後の応力測定結果を表-2に示す。ひずみゲージで、構造解析値とほぼ一致する連続化前後の応力変動（連続化前後の応力差）が確認できた。スリット応力解放法では、連続化前・後ともに応力の測定値は構造解析値と比べ0～8N/mm²小さな値となっており、応力変動は解析値に対して5N/mm²程度小さかった。本法による応力推定には課題が残る。
