## 勝浦大橋の調査・補強設計について

大日本コンサルタント(株)  
(株)富士ピー・エス

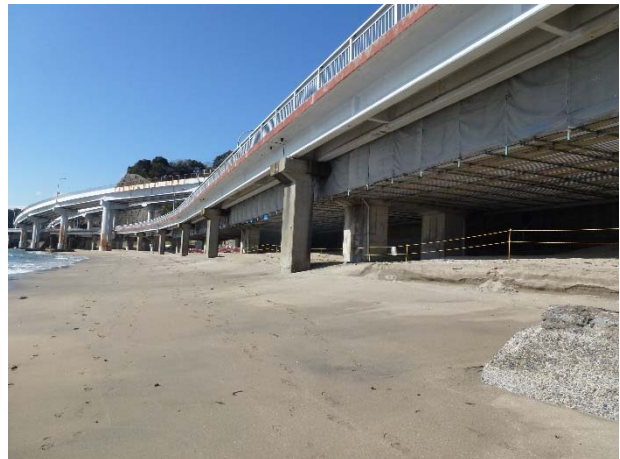
写真-1 勝浦大橋の全景

一般国道128号の勝浦大橋は、昭和43年に架設された9径間PC単純ポステンT桁橋（橋長230m）である。海岸沿いに位置する本橋は、塩害による劣化で過去数回にわたり断面修復工やコンクリート保護工などの補修を行ってきた。その後、再劣化による損傷の進行が確認されたため、平成22年度より3カ年にわたり電気防食工法による補修工事を実施してきたが、平成24年度の工事中にPC鋼材の破断が確認された。

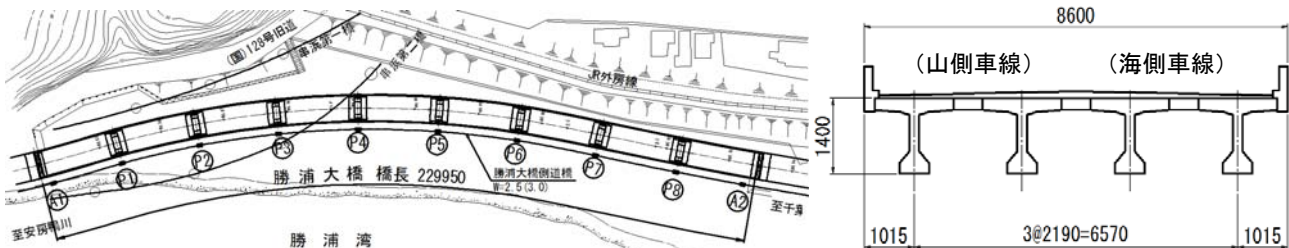
図-1 勝浦大橋の一般図

塩害による損傷が最も著しかったのは、海からの風が山側に設置された擁壁により遮られて主桁に飛来塩分が付着しやすい環境にある終点側の第8, 9径間であった。また、本橋はコンクリート表面に剥落防止工が施されているため、ひび割れなどの損傷は確認できなかったが、PC鋼材が上縁定着されていることから、上縁定着部近傍におけるグラウト未充填の可能性があった。

PC鋼材の破断が確認された第8, 9径間の主桁は、建設当時までの耐荷性能復元を目的として、活荷重TL-20に対して外ケーブル補強を行った。また、第9径間G1桁は、PC鋼材破断の影響でせん断補強が必要なため、ウェブの増し厚を行った。せん断補強は、桁間に落橋防止構造としてコンクリート壁が設置してあり、桁間での増し厚が困難なため、外側のみで増し厚を行った。図-5に補強後の主桁断面、写真-5に外ケーブル補強状況を示す。
