3径間連続PCT桁橋における横締めPC鋼棒の破断原因究明および補修検討

首都高速道路(株) ○井田 達郎
 首都高速道路(株) 坂本 豊
 (一財)首都高速道路技術センター 佐藤 裕輔

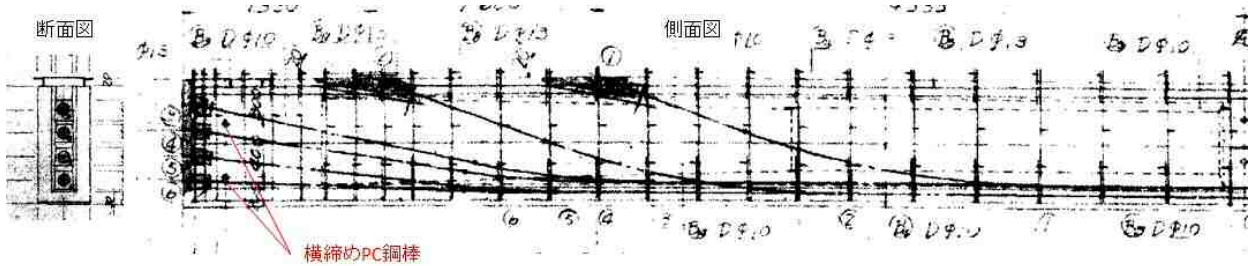
図-2 構造概要図

縦締めは、 $\phi 5 \times 12$ のPC鋼線をくさび定着方式（フレシナー工法）にて定着しており、横締めは $\phi 24$ のPC鋼棒（SBPR785/930）を使用している。また、景観上、桁高は1mに抑えられており、15mスパン、30mスパンからなる橋梁である（図-2）。
