PC桁に発生したひび割れの原因推定と対策 — 国道53号那岐大橋 —

極東興和(株) 広島支店技術部

国土交通省中国地方整備局 鳥取河川国道事務所

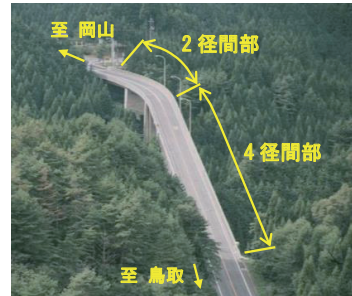
写真-1 那岐大橋全景

国道53号那岐大橋は、鳥取県八頭郡智頭町に位置する建設後約40年経過した(1970年竣工)プレストレストコンクリート橋(2径間連続PC箱桁橋+4径間連続ラーメンPC箱桁橋)である(写真-1, 図-1)。2011年度の本橋の定期点検において、2径間連続桁(A1-P2)の下床版およびウェブに最大幅0.8mmのひび割れが発生していることが確認された(表-1)。この点検結果を踏まえ、本橋の補修工事は詳細設計付き工事として発注され、補修工事に先立ち、詳細調査に基づくひび割れの原因推定および実橋における載荷試験・応力頻度測定による健全度の把握を行った上で補修詳細設計を実施した。
