あじさい橋における変状の原因推定と検証

三井住友建設(株)	正会員	○中村 健一
三井住友建設(株)		廣谷 泉
京都府		高田 亮平
(一財)京都技術サポートセンター	工修	春田 健作

キーワード：曲線橋，腹圧力，ねじりモーメント，乾燥収縮

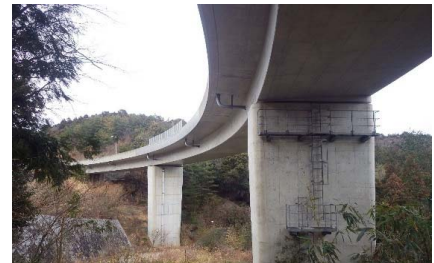
写真-1 あじさい橋

あじさい橋は，平成10年に完成したPC3径間連続箱桁橋で，橋長113m，平面線形R=70~80mを有する曲線橋である(写真-1)。平成20年の定期点検において，箱桁内のウェブに漏水を伴うエフロレッセンスが発見され，平成25年の点検でその変状の進行が認められたことから，その他の変状への対処などを含めた橋梁全体の補修工事が発注された。本工事には，維持管理の効率化と維持管理コストの低減を目的として，通常の補修工事に加え，工事着手前に点検・診断を行う損傷原因調査業務が含まれていた。本稿は，京都府による定期点検と工事着手前の外観調査により確認された主な変状について，その原因推定とFEM解析による検証結果を報告するものである。
