建設後50年以上経過したポストテンション方式PC道路橋の耐荷性能評価

コーアツ工業(株) 正会員 ○小瀬戸 弘樹
 コーアツ工業(株) 松川 嘉孝
 コーアツ工業(株) 正会員 安達 健太

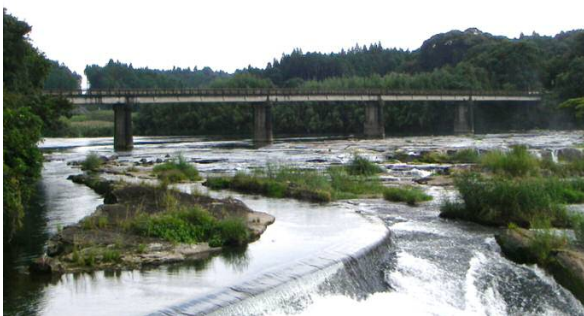
写真-1 撤去前の曾木大橋

既設橋梁を維持管理し継続的に使用するためには、その橋梁が保有している構造性能を的確に評価・判定し必要に応じて補修・補強などの対策を講じていくことが重要である。しかしながら、古い橋梁は、建設当時の設計図書が現在まで保管されていないことが多く、構造や部材の応力状態を十分に把握されないまま、維持管理および補修・補強設計が行われている場合がある。本調査橋梁である曾木大橋は、「東洋のナイアガラ」として知られる鹿児島県伊佐市の観光名所である「曾木の滝」の上流に位置し、1962年（昭和37年）に建設されたポストテンション方式のプレストレストコンクリート（以下、PCと称す）道路橋（写真-1）である。

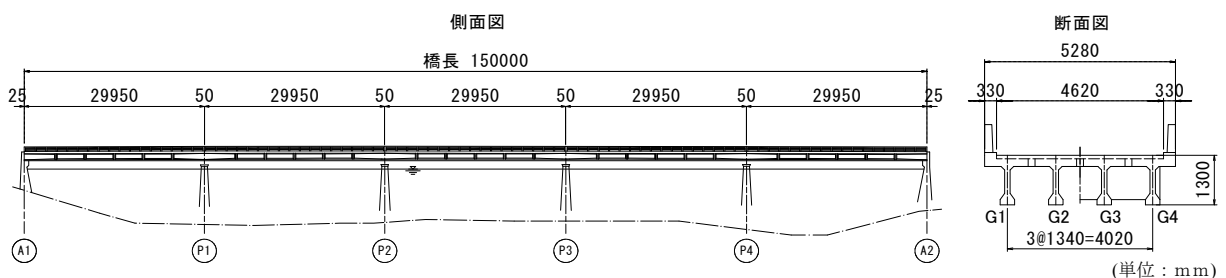
図-1 曾木大橋構造一般図

橋梁名	曾木大橋
橋長	150.000m
支間割	5@29.950m
有効幅員	4.620m
設計荷重	TL-14
橋梁形式	ポストテンション方式PC5径間単純T桁橋
竣工年度	1962年（昭和37年）
撤去年度	2015年（平成27年）

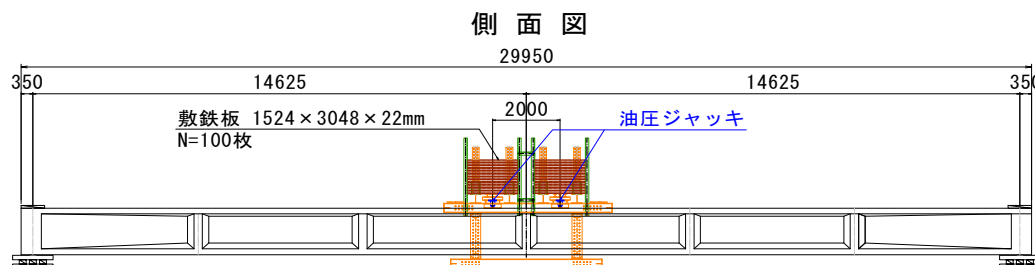
図-3 載荷試験概要図

本橋のPC桁の耐荷性能を評価するために、曲げ載荷試験を実施し、耐荷力や力学的挙動の確認を行った。曲げ載荷試験の概要を図-3に示す。試験は、P1~P2径間G2桁で行った。載荷方法は、間隔2000mmの2点載荷（支間中央から左右へそれぞれ1000mmの位置）とし、荷重は油圧ジャッキ2台を使用してPC桁に載荷し、各ジャッキ上方に敷鉄板を積上げ反力受けとした。なお、桁長が約30mに及ぶことから試験施設などへの運搬ができなかったため、本橋梁の橋台背面の桁解体ヤードにて試験設備を構築し、試験を実施した（写真-3）。
