3. 施工の流れ

福岡高速1号線の橋梁のうち、橋脚番号 I-144～I-148 区間が施工範囲である。図-2 に構造一般図を示す。橋脚は、I-144 と I-145 が2層門型鋼製橋脚で、橋脚梁部の上段が上り線、下段が下り線である。施工は、足場設置後、現地調査および実施設計が完了した径間ごとに床版補修・補強工，高欄補修工を実施し，橋脚ではボルト取替時の応力検討を行ったのち施工に着手した。図-3 に施工フローチャートを示す。

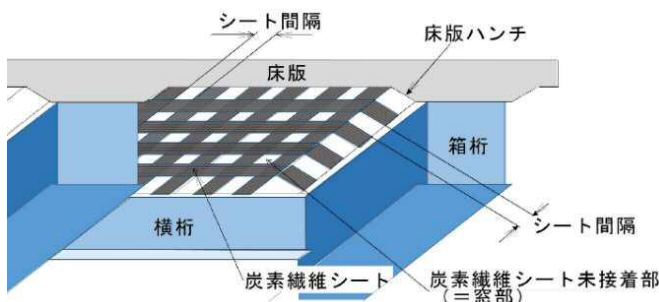
図-4 炭素繊維シート貼付要領参考図

床版補修工では、床版の下面からひび割れ注入工，断面修復工を施した。写真-2 に施工状況を示す。断面修復工では、左官工による天井への修復作業で、モルタルの浮きや剥がれを生じさせないように1度に厚くモルタルを塗布せず，厚さ2cm以下でモルタル硬化を確認しながら修復作業を進行した。また，補修後は，床版の長寿命化を目的として炭素繊維シート格子貼付工を実施した。図-4 に示す貼付要領参考図から，格子窓部にてコンクリート面の目視確認ができることが分かる。

なお，格子窓部ではシラン系の含浸材を塗布している。

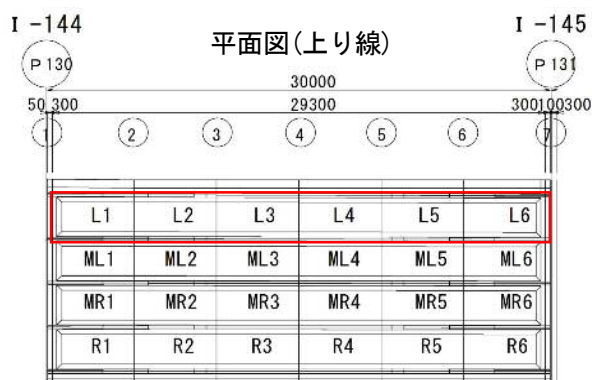
図-7 管理パネル番号の例

炭素繊維シート貼付工における品質の確保では、貼付時で炭素繊維への接着材未含浸状態等のヒューマンエラーをなくすため、明らかに含浸状態が確認できる材料の選定を行った。写真-6には、含浸接着材上塗り前と上塗り後の状態を示す。樹脂含浸後に白色ラインが透明化し繊維接着が良好であることを確認しながら作業を進行した。また、施工範囲を細分化し材料使用量を管理することで、標準使用量を満たし、且つ、適切な材料配分ができ品質確保へ繋がった。図-7に管理パネル番号を表-3に材料用量管理表の1例を示す
