## 中峰2号配水池耐震補強工事の施工報告

工事名：上水1号 平成26年度中峰2号配水池耐震補強工事

構造形式：7600tプレストレストコンクリートタンク

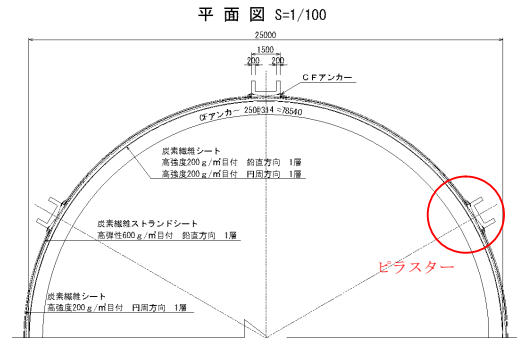
図-5 配水池平面図

今回の炭素繊維補強の特徴としては、プレストレストコンクリート配水池であるために円周方向に配置されたPC鋼材を固定するためのピラスターが有り、炭素繊維シートを閉鎖型に巻立てることができない。CFアンカーを利用することで炭素繊維シートをピラスター部及び底板部に定着させることが出来、炭素繊維と同じ材料で構成されていることでCFアンカー扇部との接着も効率が良い。

また、炭素繊維は軽量であるので死荷重の増加も少なく鋼材と違い、腐食もしない特徴がある(図-5)。
