滝見橋に着目した多湿環境のコンクリート表面性状の変化と洗浄の効果

日本大学大学院理工学研究科土木工学専攻 学生会員 ○濱野 北斗
日本大学理工学部 正会員 工博 関 文夫

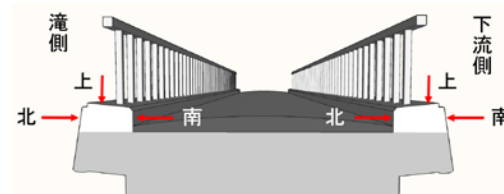
図-3 滝見橋の計測箇所 断面図

汚れの調査は、はじめに橋梁全体について目視による外観調査をし、コンクリート表面は、色彩色差計 (コニカミノルタ, CR-410) をコンクリート表面に直接当てて、明度を計測した (写真-2, 3)。計測値はマンセル値で表示する。また、目視にてコンクリート表面が乾燥している箇所を確認し計測を行った。滝見橋の計測の概要に関しては、表-2のとおりである。計測点に関しては、橋軸に対して 2.5 mごとに滝側と下流側の地覆の北, 上, 南面ごとに計測を行った (図-3)。滝見橋の中でも、汚れが顕著に現れた地覆の外側の結果を平均値を用いて図-4に示す。

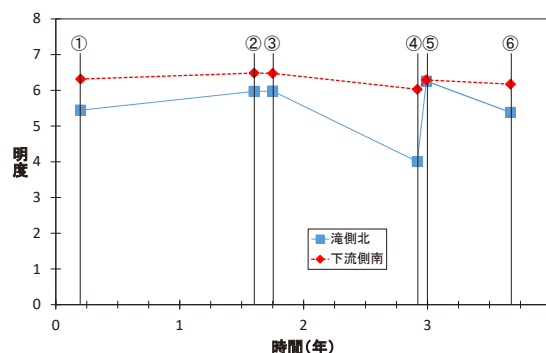
図-4 時間経過と明度の関係

滝側北における③の明度は 5.8 程度で (写真-4), ④では 4.0 と約1年で 1.8 程度と急激に汚れていった (写真-5)。それに対して、下流側南における③の明度は 6.3 で、④では 5.7 と 1 年で 0.6 程度と緩やかに汚れの進行した。汚れの進行を滝側北と下流側南を比較すると、滝側北の方がおよそ 3 倍程度早く進行した。

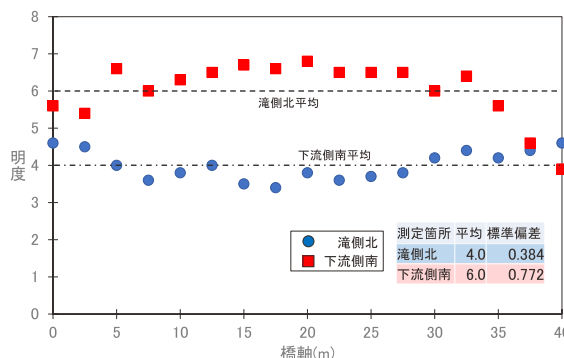
図-5 ④おおよそ3年経過した面の向きによる比較

コンクリート表面が南を向いている下流側南は陽によく当たる (写真-6)。また、北を向いている滝側北は陽に当たりにくく、滝にも向いているという環境にある (写真-5)。そこで、④におけるコンクリート表面が北向きの面と南向きの面の比較を行ったものを図-5 に示す。滝側北の明度の平均は 4.0 程度に対して、下流側南の明度の平均は 6.0 程度で、南向きの下流側南が 2.0 程度高い値を示した。汚れのばらつきを示す標準偏差 (以下 σ と示す) は、滝側北は $\sigma = 0.384$ に対して、下流側南は $\sigma = 0.772$ である。下流側南がばらついた要因として、橋の両端から 5 m までは植生の関係で日陰になることから、橋軸に対して異なる環境が生じていたためと推察する。

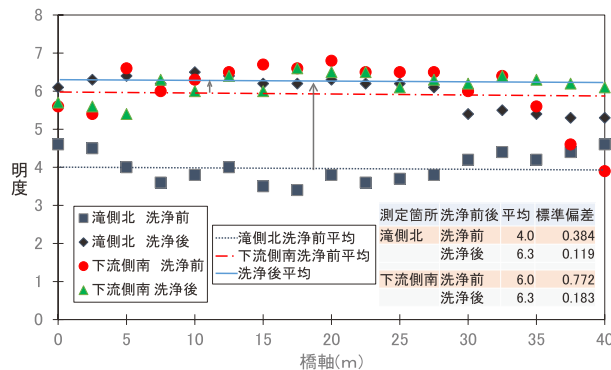
図-6 地覆の外側における洗浄前後の比較

2 回目の洗浄前後の明度の分布を図-6 に示す。どの面も洗浄前の明度によって、6.0 程度まで明度の上昇が見受けられた。地覆の外側において、滝側は 2.3 程度上昇し下流側は 0.3 程度の上昇であった (写真-9)。地覆の上においては、滝側と下流側ともに 0.7 程度上昇した。地覆の内側においては、滝側と下流側ともに洗浄によって明度が 1.9 程度上昇した。2 回目の洗浄からおおよそ 9 ヶ月後、滝側北の明度は 1.0 程度低下し、1 回目の洗浄の 9 ヶ月後の予測値より 0.2 程度緩やかに汚れが進行した。下流側南の明度は 0.1 程度低下し、これまでの汚れの進行と同様な傾向であった (図-4)。

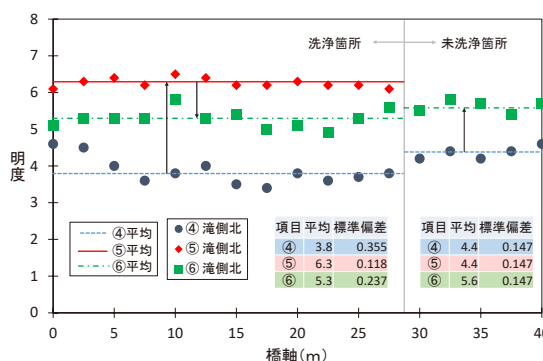
図-7 滝側北における橋軸と明度の関係

滝側北における洗浄前④, 洗浄後⑤, 洗浄から9ヶ月後⑥の明度の分布を図-7に示す。2回目の洗浄の際に, 橋軸0~29 mは洗浄を行い, 橋軸30~39 mは洗浄せず, 汚れの追跡を行った。洗浄前の④における汚れは粉塵による汚れと菌類による汚れが共に付着しているため, 明度は4.0程度であった。洗浄後の⑤では明度は洗浄によって6.3程度まで上昇した。洗浄から9か月後の⑥では洗浄箇所と未洗浄箇所の明度はどちらも5.5程度で落ち着いた。洗浄箇所は粉塵による汚れが付着し明度が低下し, 未洗浄箇所は菌類による汚れが冬季の気温低下によって死滅し, 雨で洗い流されたことによる自然浄化作用が生じ, 粉塵による汚れが残ったため洗浄箇所と同程度の明度になったと推察される。
