1960年代と2000年代に建設された撤去橋梁を用いたグラウト充填調査

コーツ工業(株) 正会員 ○小瀬戸 弘樹
 コーツ工業(株) 正会員 安達 健太
 (株)ケイテック 松川 嘉孝

キーワード：道路橋、ポストテンション方式PC橋、撤去橋梁、グラウト充填調査

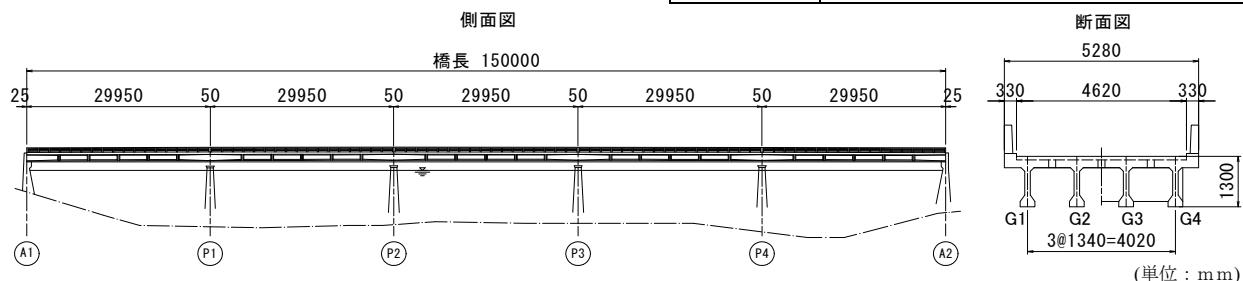
図-1 曽木大橋構造一般図

調査は、事前調査として外観変状調査を実施した。外観変状調査の結果、主桁の一部でかぶり不足による鉄筋露出やコンクリート剥離等の変状は見られた。これらはいずれも軽微なものでグラウト充填不足に伴って発生するシース沿いのひび割れや耐荷力の低下によって発生するひび割れは見られず、主桁は概ね健全であると判断できる状態であった。

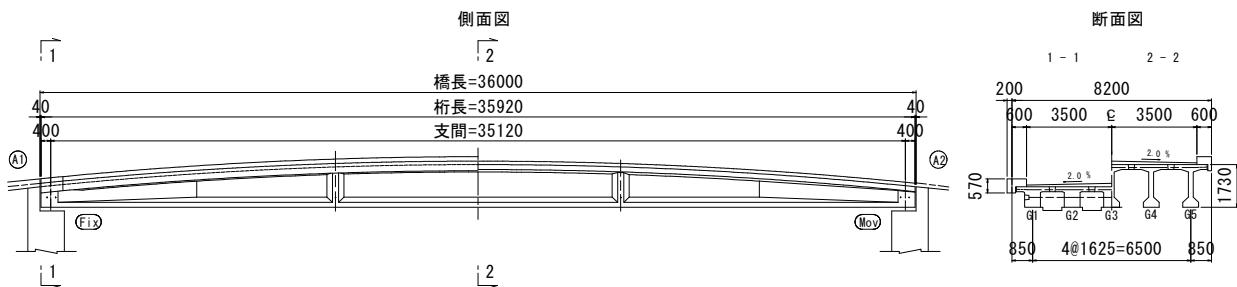
図-3 アヒン橋構造一般図

本橋は、建設年が比較的新しいこともあり設計図書や報告書が残されていたため使用された材料等も確認できた。調査は、事前調査として外観変状調査を実施した。外観変状調査の結果、橋面舗装の変状や主桁や床版でのひび割れ、鉄筋露出等の変状も認められなかった。また、防水層が設置されていたこともあり床版間詰め部や桁端部付近からの漏水も認められず健全な状態であった。
