## 亜硝酸リチウムを用いたグラウト再注入を行ったPC橋の鋼材腐食抑制効果

(株)ピーエス三菱 正会員 工博 ○鴨谷 知繁  
 (株)ピーエス三菱 正会員 工博 石井 浩司  
 神戸大学大学院 正会員 工博 森川 英典

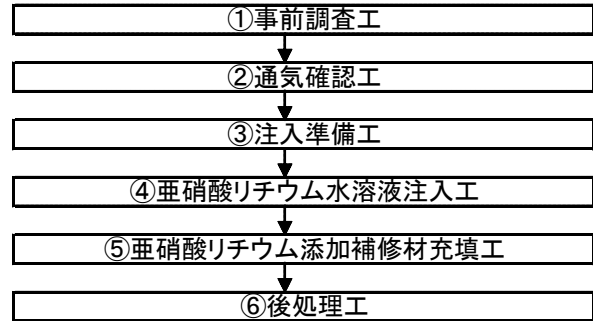
図-1 本工法の施工手順

近年、既設のポストテンション方式 PC 橋において、凍結防止剤のグラウト未充填部への侵入に起因する PC 鋼材の著しい腐食や破断が報告されている。著者らは、既報においてこのような腐食した PC 鋼材に対して、図-1 に示す手順で施工する亜硝酸リチウム水溶液を用いたグラウト再注入工法(以下、本工法)を開発し、実橋梁への適用を行っている(例えば<sup>1)</sup>。

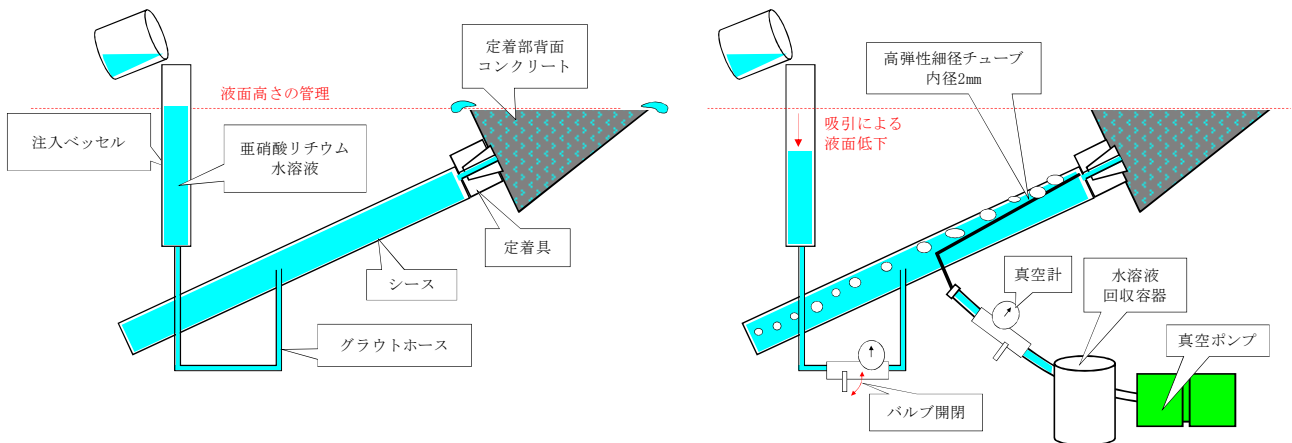
図-2 亜硝酸リチウム水溶液注入工の施工方法概要図 (左：自然流下方式 右：エアリフト方式)

本工法の主な特徴を以下に記す。図-2 に示すような自然流下方式と真空ポンプを利用したエアリフト方式を併用して施工する亜硝酸リチウム水溶液注入工により、再注入グラウト材を充填できないような PC 鋼線束内部の表面錆層内にも 40%亜硝酸リチウム水溶液を浸透させ、亜硝酸イオンによる防錆効果により PC 鋼材腐食の進行を抑制することができる。また、これに続いて図-3 に示すような自然流下方式を標準として施工する亜硝酸リチウム添加補

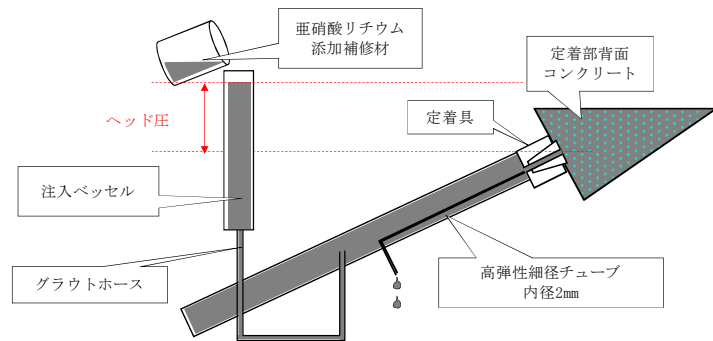
図-3 亜硝酸リチウム添加補修材充填工の施工方法概要図 (自然流下方式)

修材充填工では、グラウト充填不足部端部まで補修材を確実に充填できるため、劣化因子の再侵入の防止することができる。さらに、予め亜硝酸リチウム添加した補修材を使用することで、亜硝酸リチウム水溶液注入工において PC 鋼材の表面錆層内に浸透した亜硝酸イオンが補修材へ再拡散するのを抑制することができ、腐食抑制効果の低下を防止できる。

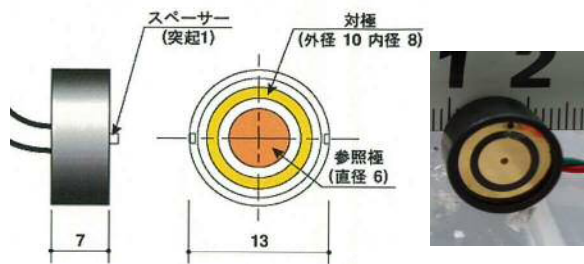
図-5 センサーの概要

本工法による補修後、写真-2に示す位置において亜硝酸リチウム添加補修材をPC鋼材近傍まで除去し、図-5に示すセンサーを設置した。センサーは参照極と陽極を有し、鋼材近傍に設置することでセンサー近傍の自然電位や分極抵抗などを測定するために開発された市販品で、耐久性に関する検討が実施されており<sup>5)</sup>、実構造物のモニタリングにおいて少なくとも3年以上の耐久性が確認されている<sup>6)</sup>。その後、センサーの被覆電線の先端が外部に露出した状態で比抵抗の小さなセメントモルタルで断面修復を行った。またPC鋼材側の被覆電線については、補修時にPC鋼線との電気的な導通を確認したシーすまたは鉄筋に接続した。測定可能な位置まで配線配管を行い、写真-3に示す可搬式測定器であるポテンショガルバナスタットと電源バッテリーを用いて測定を行った。
