熊本地震にて被災した阿蘇長陽大橋の補修

(株)富士ピー・エス 正会員 修士 (工学) ○三原 真一
 国土交通省 松尾 和敏
 (株)富士ピー・エス 正会員 坂本 健俊
 (株)富士ピー・エス 正会員 田中 智徳

キーワード：熊本地震，災害復旧工事，炭素繊維接着，コンクリート充填

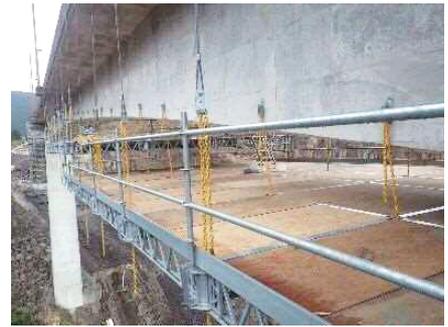
写真-3 吊足場

吊足場の組立て・解体は最大約80mの高所作業であり、組立て・解体中に余震が発生する可能性も考えられた。検討の結果、システム型吊足場であるクイックデッキを採用した(写真-3)。先行設置したフラットな作業床上での作業のため、安全性、施工性、品質、工程面に優れている。これにより、従来の単管式吊足場より工程を約70日間短縮し、供用までに吊足場の解体を完了した。

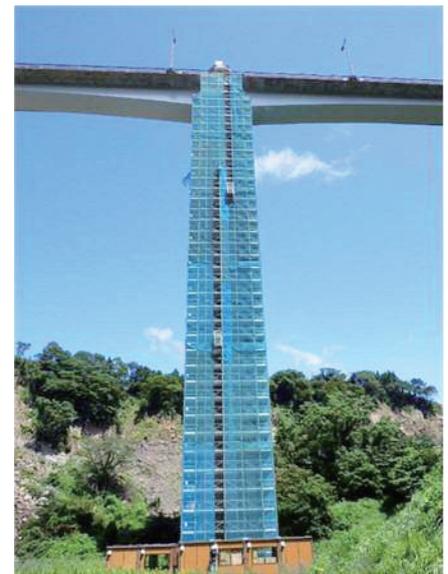
写真-4 橋脚足場

橋脚足場は、解体時すべて人力となることから施工性のよいアルミ製のくさび式足場を使用した。橋脚の補修と足場の解体は供用後に行う計画であったため、資機材の荷役運搬設備として、積載荷重500kgのランディングボックスを橋脚足場に設置した(写真-4)。
