熊本地震にて被災した東無田橋のジャッキアップに関する検討について

(株)富士ピー・エス	正会員	○津留 和人
(株)富士ピー・エス	正会員	田上 研
(株)富士ピー・エス	正会員	妹川 寿秀
熊本県		永田 涼二

キーワード：災害復旧工事，ジャッキアップ，応力管理

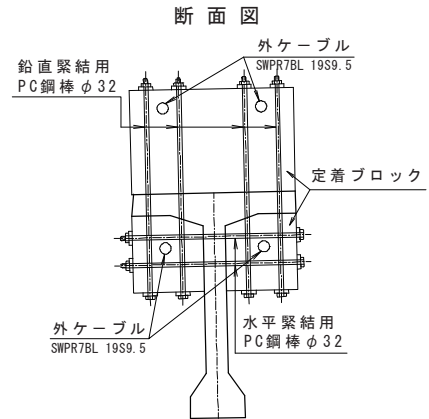
図-3 定着ブロック

ジャッキアップを橋台手前に設置したベント上で行うため，支点位置が橋台支承上からベント上へと移る。そのため，現況とベント上仮受け状態とで主桁の断面力が大きく移行することとなる。ジャッキアップ完了時は，桁端部～仮受けベントまでが片持ちの状態となり，ベント上の主桁の上下縁の応力度が道路橋示方書・同解説¹⁾に示される許容値を超える。そのため，桁端部と支間中央部付近へ定着ブロックを設置し，外ケーブルにて補強する計画とされた。ジャッキアップ時の概要図を図-2，支間中央側の定着ブロック詳細図を図-3に示す。
