## 既設PC橋の補強材として21年使用された外ケーブルの解体調査

(一社)プレストレスト・コンクリート建設業協会 正会員 ○北野 勇一  
 (一社)プレストレスト・コンクリート建設業協会 正会員 三本 竜彦  
 (国研) 土木研究所 山本 将  
 (国研) 土木研究所 石田 雅博

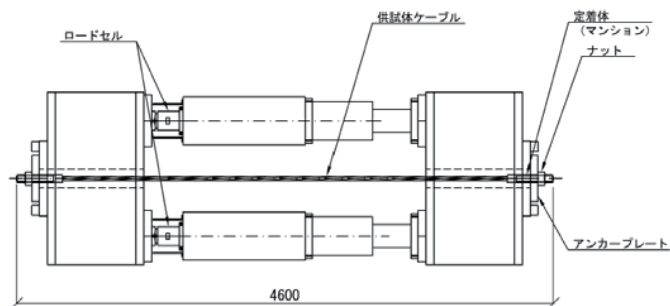
図-2 外ケーブルの引張試験概要図

今回用いた外ケーブルはPC鋼材をポリエチレン被覆で防食したものであり，その規格を表-1に示す。調査は外ケーブル被覆材の損傷状況を確認した後，被覆材の損傷が顕著な外ケーブルについて被覆材を取り除きPC鋼材の状況を観察した。また，外ケーブルの偏向部分(図-1のA, C)と直線部分(図-1のB)に切り分け，引張試験を実施した(図-2)。
