中国自動車道 常国橋他2橋における床版取替え工事の設計

ピーエス三菱・富士ピー・エス特定建設工事共同企業体 正会員 工修 ○桐川 潔
 西日本高速道路(株) 山下 恭敬
 ピーエス三菱・富士ピー・エス特定建設工事共同企業体 正会員 工修 川畑 智亮
 ピーエス三菱・富士ピー・エス特定建設工事共同企業体 正会員 村上 恒平

常国橋（上り線）は，中国自動車道の吉和 IC～六日市 IC に位置する橋長 182.0m の 3 径間連続鋼箱桁であり，冬季の凍結防止剤の散布による塩害劣化などが既設 RC 床版に顕在化したことから，プレキャスト PC 床版（以下，PCaPC 床版）による床版取替えを実施することとなった。

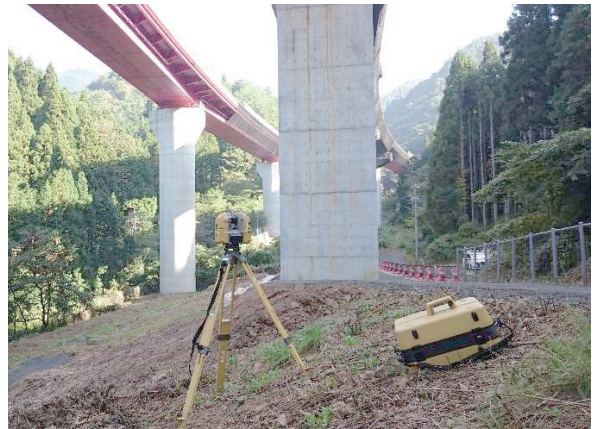
写真-2 3次元計測状況

鋼箱桁形状が複雑であり、これまでの鉄桁と異なる挙動やねじりの発生が懸念されたことから、3Dレーザースキャナーを用いて3次元計測を実施した。計測状況を写真-2，計測結果を図-2に示す。

従来のトランジット・レベルを用いた方法と比較し、足場の無い状態においても、桁下のラインや高さを詳細に計測することが可能であった。また、非接触での計測であることから、片側車線規制で、車線内を車両が走行している状況でも橋面全体の計測を行うことが可能であった。

ただし、精度を向上させる目的で、点群の密度を密にすると、計測や作業に時間がかかった。また、最大では±1cm程度の比較的ばらつきの大きい箇所も存在したことから、別途、従来のレベル計測も併用した。

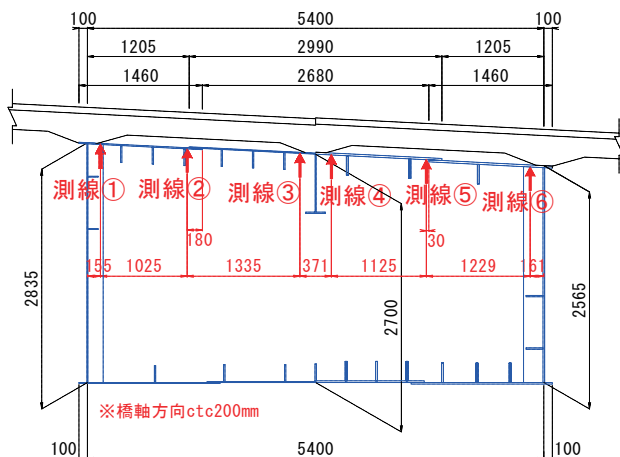
図-3 調査箇所 (断面方向)

既設RC床版が劣化していることから、鋼箱桁上フランジと既設RC床版の間には、塩水が浸入し、鋼箱桁上フランジにも劣化が発生していることが想定された。また、鋼箱桁内部を調査した所、内部への水の浸入も確認された。しかし、鋼箱桁上フランジの劣化状況は既設RC床版を撤去するまで確認できず、撤去後、顕著な劣化が発生していた場合には、鋼箱桁上フランジの補修が発生し、規制期間内に、主業務の床版取替え工事の完了が間にあわないことも懸念される。そこで、劣化状況を想定するため鋼箱桁内部より超音波板厚計を用いて鋼箱桁上フランジ厚の調査を行い、上フランジ厚の減肉量を確認した。調査箇所を図-3，調査結果を図-4に示す。また、ハンドホール部を内面より削孔し、CCDカメラにより腐食状況も確認した。目視確認結果を写真-3に示す。

板厚の減少量は最大で-1.3mm程度と影響は小さく、その箇所も数カ所程度であった。また、CCDによる目視調査結果からも、数カ所の調査結果であるが、鋼箱桁上フランジの上面には大きな劣化が発生していないことが確認できた¹⁾。そこで、鋼箱桁上フランジの補修については、ボルトの取替え程度であり、大規模な当て板補修は発生しないと想定し、施工計画を策定した。

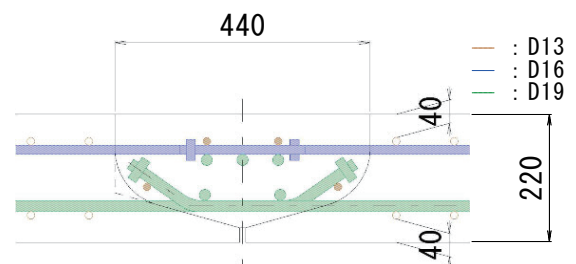
図-5 MuSSL 工法継手 (断面図)

鋼箱桁上で間詰め部を打設する場合、間詰め部下面に型枠を設置することが困難であり、また設置する場合には撤去できないことから埋設型枠を使用する必要があり、また、間詰めコンクリートの漏れも懸念された。そこで、220mmの床版厚で、埋設型枠を必要としないアゴ付きのMuSSL工法継手を採用することとした。この継手の性能については、輪荷重走行試験²⁾により確認されている。MuSSL工法継手の断面を図-5、実際に常国橋に架設された際の継手部状況を写真-6に示す。

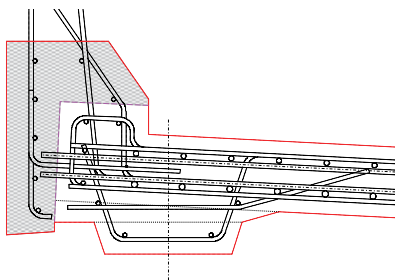
図-7 地覆部分の事前打設

壁高欄については、PCaPC床版架設後に、現地にて打設を行うが、現場施工の効率化を図る目的で、地覆部分については、製作工場にて打設する構造とした。断面図を図-7、製作状況を写真-7に示す。

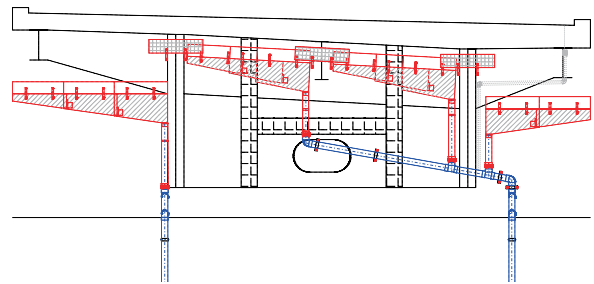
図-6 簡易排水装置

本橋梁は、桁端部の伸縮装置位置からの漏水を防ぐために、非排水構造の伸縮装置を設置しているが、更なるフェイルセーフ機構として、橋梁端部の伸縮装置下方に簡易排水装置を採用することとした。簡易排水装置を図-6に示す。

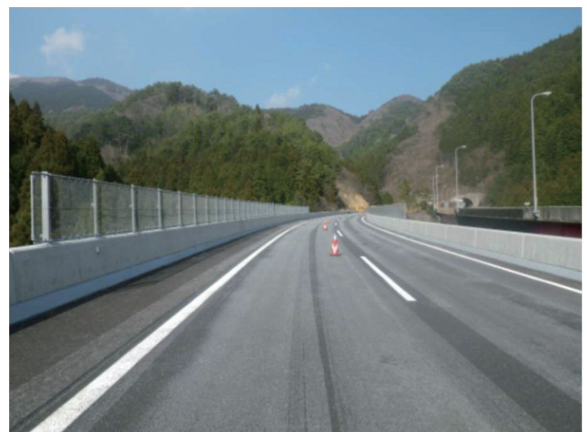
写真-8 常国橋施工後全景

本工事では、鋼箱桁の上フランジの損傷を想定した、橋上架設機械を用いた床版取替え工事を実施した(写真-8)。今回床版取替えを行った常国橋(上り線)においては、鋼箱桁上フランジに大きな損傷が発生していなかった事から、当て板等の補修が必要とならず、工期内に施工を完了することが可能であったが、実際に損傷が発生していた場合においては、更なる事前検討が必要であると考えます。本工事では、来年度以降に、鋼箱桁橋を含む数橋の橋梁にて同時施工を行わなければならない事から、本工事により得られた知見をさらに改善していく必要があると考えます。最後に、関係各位に感謝の意を表するとともに、本報告が、今後の同様橋種の床版取替え工事の参考となれば幸いです。
