# マナグワ地震によるプレストレスト コンクリート造建物の被害

## 1. まえがき

このような浅発性地震による都市被害の様相を把握する目的で、建設省を始めとする日本政府各省庁合同調査団\*\*が1973年3月15日から4月1日まで現地に派遣された。筆者は、この調査団の一員として、おもに建築構造物の被害に関する調査を担当した。現在、調査団としての詳細な報告書を作成中であり、ここでは、プレストレストコンクリート造建物の被害を中心に調査結果の概要を述べる。

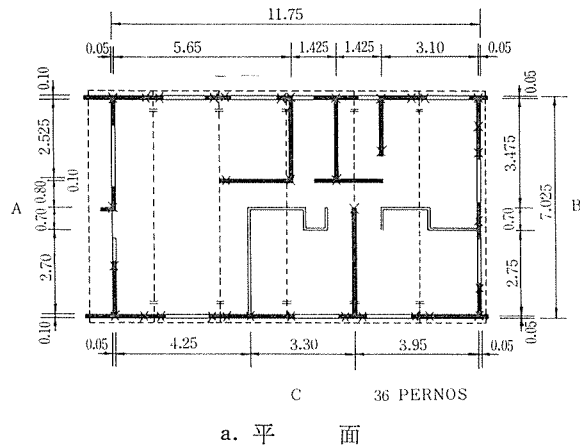
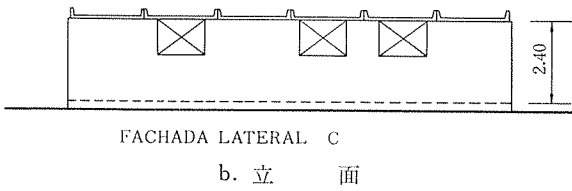
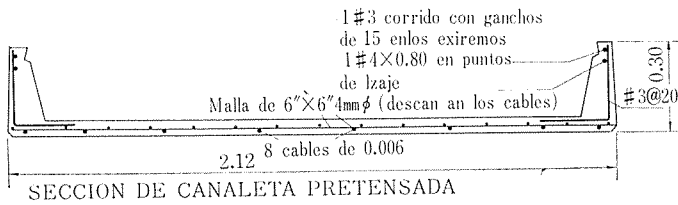
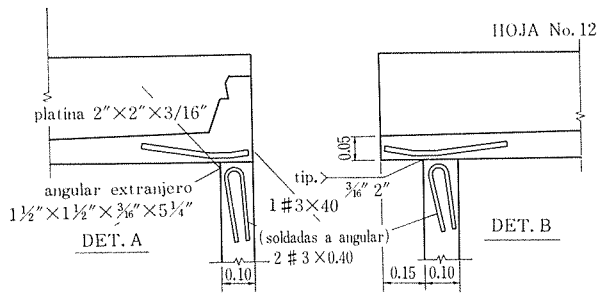
d. 接合部詳細  
図-11 Bello Horizonte 1 住戸用建物概要

a) Subdivision Bello Horizonte (No. 6) マナグア市内より南東方向に3km離れた所に位置する約900戸の団地である。この団地の住戸は、現場打ち鉄筋コンクリート造の箱状の壁に、幅2m、長さ6mのプレキャストPC造のチャンネル型の屋根板を乗せた構造であり、1住戸用の場合には6枚、2住戸用の場合には、12枚の屋根板が用いられる。図-11には、1住戸用の場合の建物の概要を示す。屋根板は、8本の6mmケーブルによるプレテンション部材である。1住戸用の場合は、屋根スラブは、壁より20cm突出しているが、2住戸用の場合には、10cmの支持壁に両側の屋根板が乗っているため、壁へのかかりは、5cmしかない。支持壁と屋根スラブの結合は、図-11 d. に示すように部材に埋め込まれた鉄板を溶接することになっているが、2住戸用の場合のように、支持壁へのかかりが5cmしかない場合には、溶接が省略されていたようであり、そのため、写真-12, 13に示すように900戸のうち約80%の住戸の屋根板が地上に落下している。

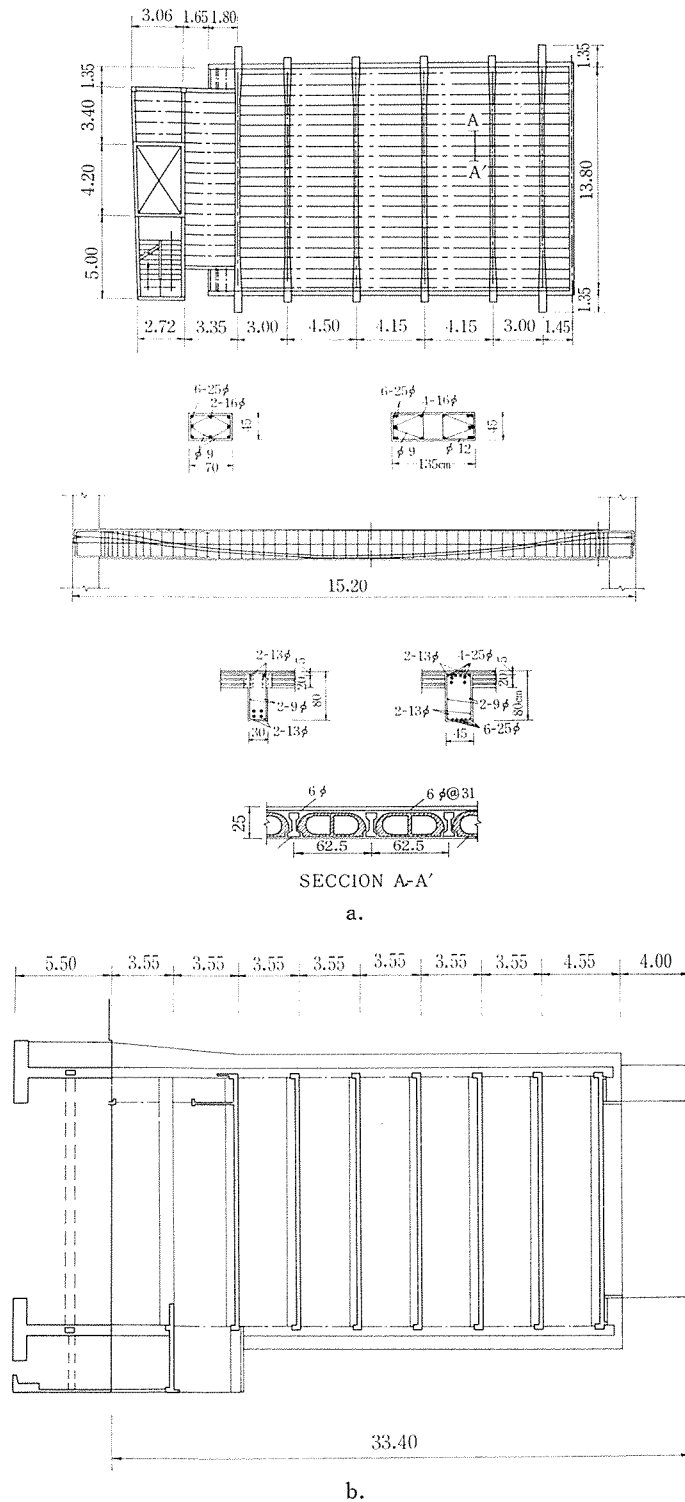
図-12 New Telcor Building

c) New Telcor Building. (No. 34) 地上7階建のプレストレストコンクリート造建物で、図-12に示すように、短辺方向のスパン約14mの大ばりにプレストレストコンクリートばりが用いられている。両妻側の剛性の高い柱に取り付いている大ばりのみは地上で製作し、プレストレス導入後に柱に剛結したものである。その他のフレームは、現場打ち一体式ラーメンにプレストレスを導入したものである。床スラブは、小ばりとして、プレテンションPCジョイストを桁方向にならべ、小ばりの間に、中空ブロックを置き、上部に厚5

両妻側の剛な柱に取り付いている大ばりには、下部3層の材端部から約3m入った所に、下部から内側に向けて45°にせん断されつが認められた(写真-17)。ま

た、3階柱の一部に、せん断きれつを生じ、主筋が多少バックリングしていた(写真-18)。しかし、その他の構造被害は軽微である。屋上のペントハウスの被害は著しく、ここに設置されていた給水タンクは、約45cm水平方向に移動していた。

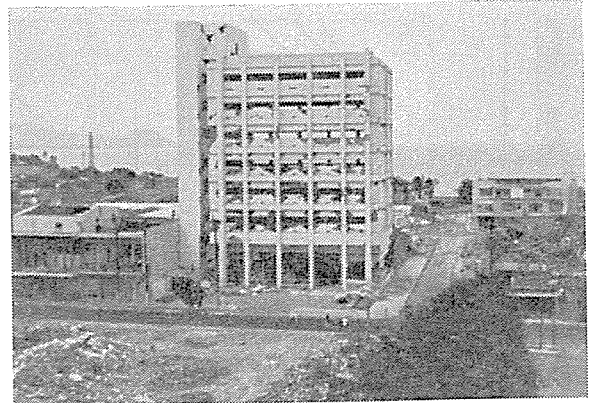
写真-16 PSコンクリート構造 7階建

西側の階段室部分と、大スパン部分は expansion joint で結ばれていたが、階段室部分は著しい被害を受けている。また全体に、セラミック、中空ブロックを用いた壁腰およびその他の非構造部材の被害が著しい。

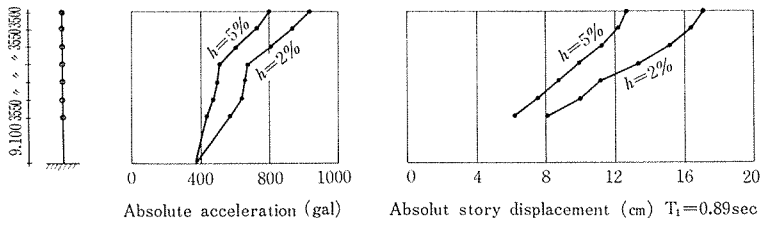
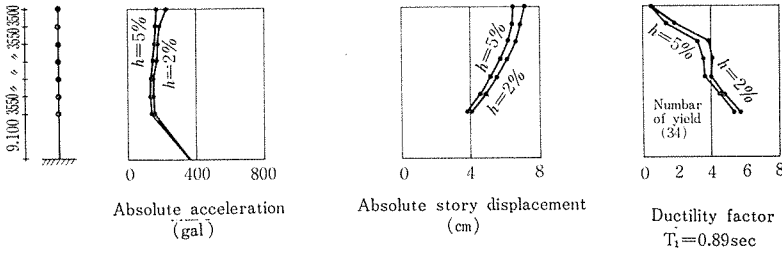
図-13 (a) Managua EW 弾性応答  
New Telcor Building 東西方向

図-13 (b) Managua EW 弾塑性応答  
New Telcor Building 東西方向

地震動のうち東西方向成分がもっとも大きな加速度を示しているので、本建物の東西方向(長手方向)に関する動的応答解析を行った。その結果を図-13に示す。図-14には、比較のために、わが国で実施された8層のPS工法による壁式ラーメン構造による量産住宅(本誌1970年9月号)の同じ地震波に対する応答解析結果を示す。弾塑性応答計算は、両建物とも、はり降伏型となるので、降伏後のばね定数  $k_p$  としては、弾性ばね定数の0.3倍、すなわち  $k_p = 0.3k_e$  とした。New Telcor Build. の最下層の降伏せん断力は、0.1gと小さいが、弾塑性応答計算結果によれば、じん性率にしても、最大部材角にして1/150程度の変形に収まっており、実際の被害状況に、ほぼ対応するものと思われる。

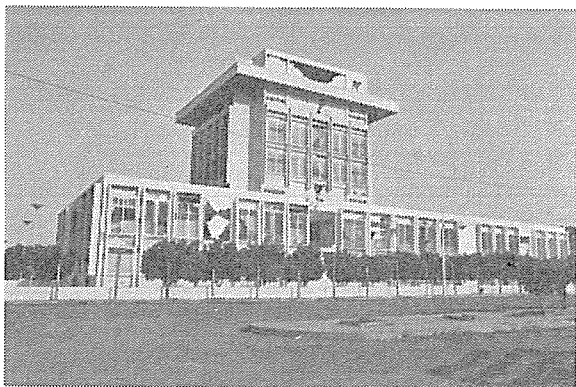
写真-20 Corte Suprema Justicia 全景

筋コンクリート造 6 階建の写真-20 に示すような近代的な建物である。平面および立面の概要を 図-15 に示す。高層部分は、図-15 b に示すように、鉄筋コンクリート柱および P S コンクリート造大ばりからなる井型のフレーム構造と、四隅に配した L 型の鉄筋コンクリート耐震壁とを、周囲の P S コンクリート造の縁ばりで結合した構造である。床構造は New Telcor Build. の場合と同様プレキャスト プレテンションのジョイストを小

周囲の低層部には、若干の構造被害が認められた。高層部においては、独立耐震壁とフレーム架構との一体性の確保は、必ずしも十分とは認められないにもかかわらず、構造被害は皆無であった。ただし、外壁、間仕壁、などに用いられているセラミック中空ブロックおよび天

井などの非構造部材の被害は著しい。

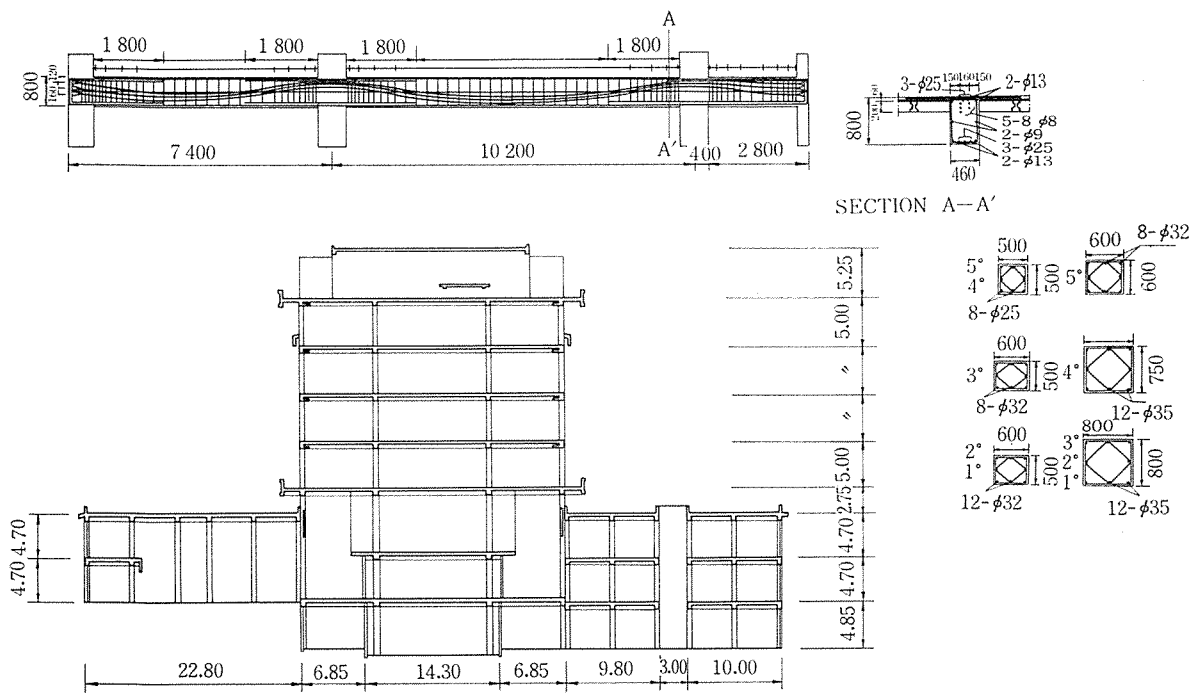
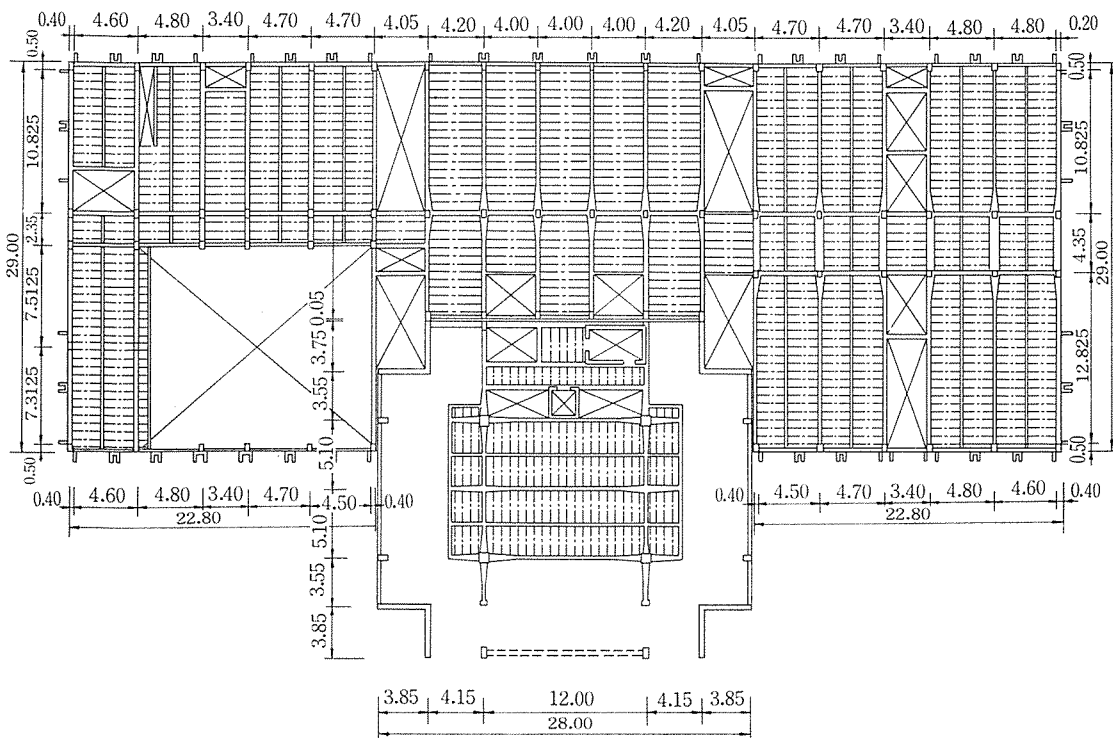
図-15 (a) Corte Suprema Justica 立面および柱・はり断面詳細

図-15 (b) Corte Suprema Justica 中 2 階平面

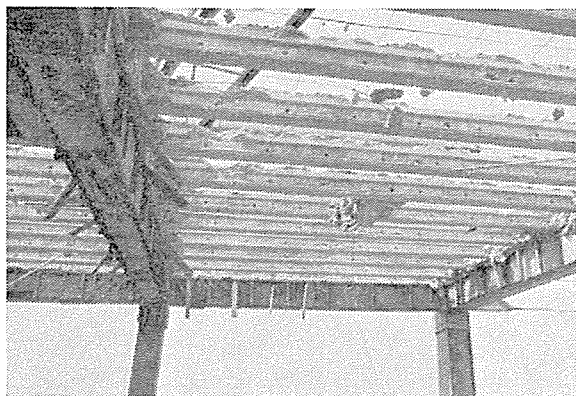
(Catholic University)

g) Catholic University (No. 7) RC 4 階建、スパン約 10 m、桁行スパン約 4.8 m の学校建築で、地震時には施工中であった。床構造は、写真—27 に示すように、プレキャスト プレテンション小ばりに、ブロックを敷きならべたものである。施工中の 3 階柱脚部が曲

写真-27 プレキャストプレテンション ジョイスト  
小ばりを用いた床構造

げ破壊している。
