被火災PC桁の検査および補修（その1）

予讃本線にある国領川橋梁は、昭和50年7月24日、沿線火災により、その第6径間の桁に被害をうけた。被災桁は、図-1、図-3 にその外形を示す BOX 形式のPC単純桁である。

本文は、国領川橋梁の火災による被害状況の調査結果を記録し、併せて被災後における桁の健全度を確かめるために実施した検査および試験などについて述べ、これに多少の考察を加えて、PC桁の被災事例の報告とするものである。なお、末尾に被災部の補修方法について、その概要を記録する。

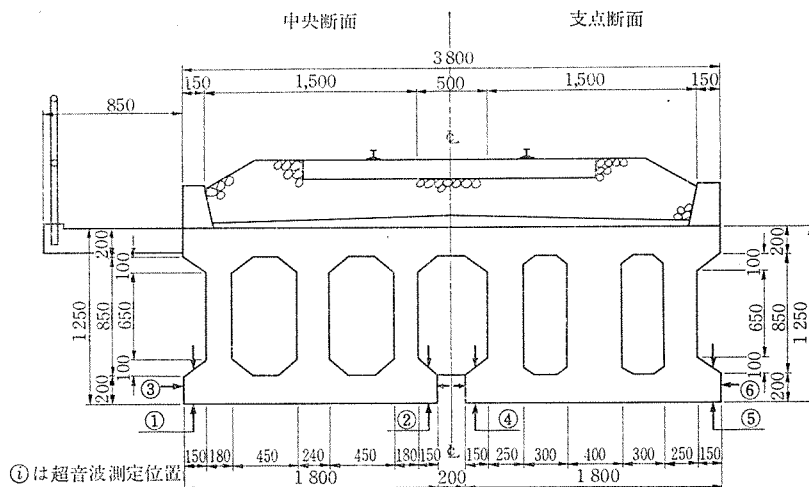
図-3 国領川橋梁 PC 桁断面図

現場の桁に対する測定では、橋梁の横断方向の測点として 図-3 に示す ①～⑥ 測点を選び、①、②、④、⑤

測点は下スラブ突縁部分を鉛直方向に、③、⑥測点は下スラブリ幅方向を水平に、測定機の発・受信子を互に対向させて測定した。スパン方向の測定位置は約1m間隔毎に定めた。なお、使用する試験機の機能の面から測点位置の選択に制約があり、桁躯体の他の部分に対する測定はできなかった。図-4および図-5は、それぞれ、被災桁および健全桁の下スラブリ突縁部コンクリートにおける超音波測定の結果である。

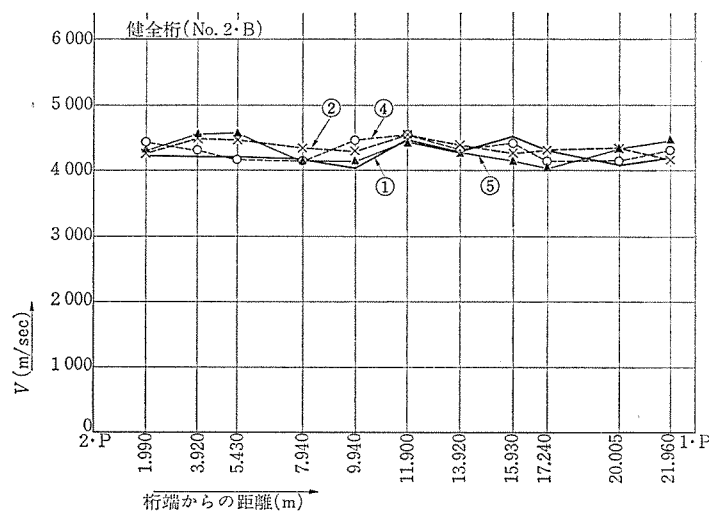
図-5 健全桁の超音波測定値

8m~17mの範囲は、パルス速度が500m/sec台まで下がり、大きな影響を受けた部分として他と区別できる。これらの測定値やその位置はコンクリートの剥落を示す図-2およびシュミットハンマーによる表面硬度を示す図-9、などと容易に対応させることができる。図-5の健全桁の測定値は、①、②、④、⑤の各測点とも、桁全長にわたり、ほぼ一様な値を示し、パルス速度の平均値としては、 $V_m = 4300$ m/secが得られる。なお被災桁の終点方桁端部から約6mの範囲もこの状態に近い値を示していることがわかる。図-4および図-5の対比によって、被災桁ではその長手方向の各部において、下スラブリ突縁部コンクリートに異質の状態の生じていることが判断できる。

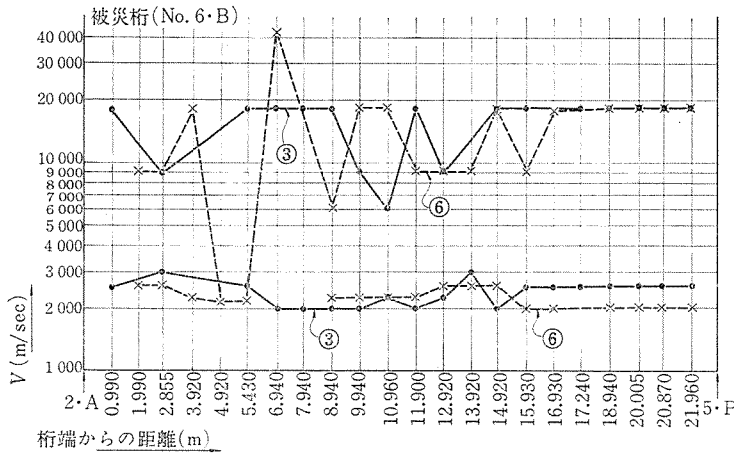
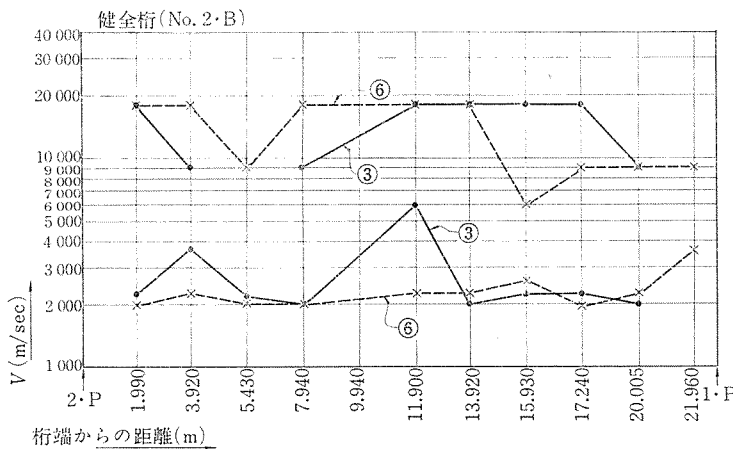
下スラブリの幅(1.8m)方向に水平に発・受信子を対向させて測定した測点③、⑥の測定結果は、図-6、7に示すように、一測定時に常に2つの値が得られる。1つの測定値はVが2000~2500m/sec程度であり、他は9000

~18000 m/sec 台の値を示し、状態が不安定で、被災桁と健全桁との間にははっきりした差異が現われず、これらの図から両者に対する有意差を読みとることはできない。

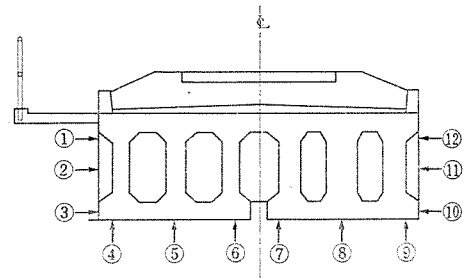
図-8 シュミットハンマー測定位置

測定はスパン方向に約 1m 間隔毎に行い、測点を図-8 に示す12点とした。①、②、⑪、⑫測点は横桁リブ

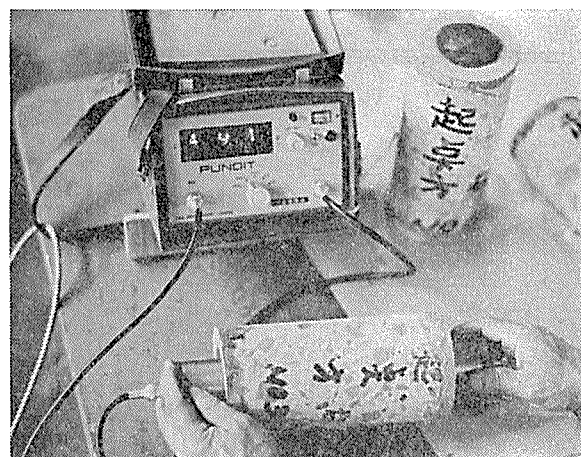
写真-4

空部分の直下にあり、PCケーブルの配置してない位置で、7本とも主方向や横方向の鉄筋を避けてコアを切取ることができた。コア番号 No. 1, 2, 3, 7 は直接に火熱をうけた部分に位置し、No. 4, 5, 6 は起点方桁端部で、火災中心位置からは隔たった所のものである。図に記入したコア番号の順に切取り作業を進めたが、No. 1, No. 3 には切取ったコアの上側端面にひびわれがあったため、さらに No. 7 を追加した。しかし、No. 7 にも同様の微細なひびわれが見られた。これらのコア頂面のひびわれは、その方向がほぼ橋軸方向に一致している。コア供試体の超音波測定および圧縮強度試験の結果を表一に示す(写真一4)。パルス速度および

び圧縮強度とも、火熱の影響の多寡による判然とした差異を表から読取することはできない。個々の供試体について言えば、No. 5 は特に破面に気孔が多く認められた。また、No. 2 のひびわれのない供試体は圧縮強度が最高値を記録している。圧縮破壊した供試体の破面から、この桁のコンクリートは概して多孔質のコンクリートであることがわかり(写真一3)、なお一見して強硬でないと思われるような粗骨材も多く見られた。ひびわれのあった供試体の破面を注意して見ると、No. 1, No. 3 で約 2 cm, No. 7 で約 5 cm, いずれもその上表面から内部へ変色した部分が見られ、新しい破面が示す色

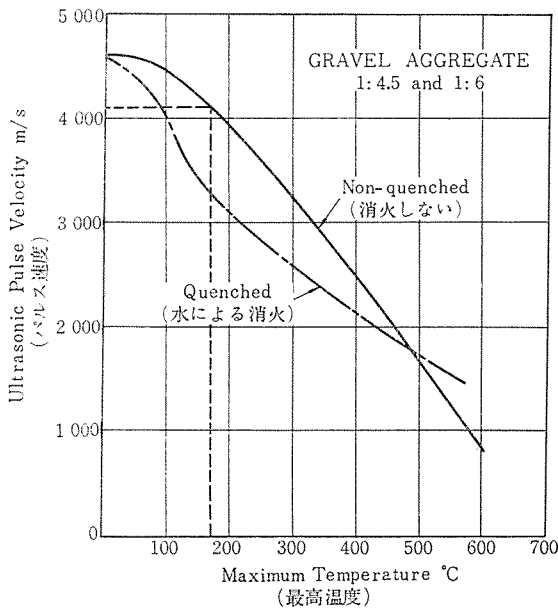
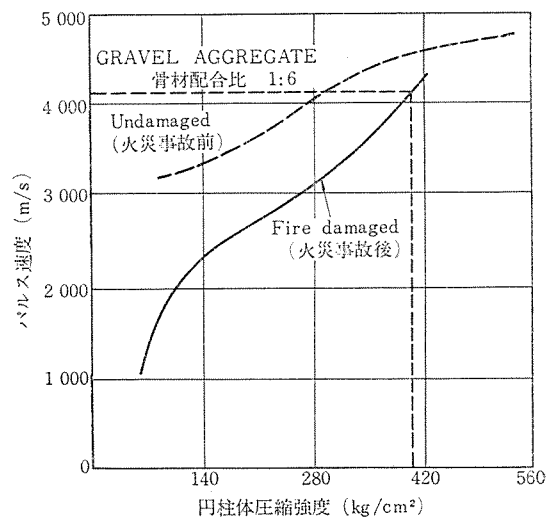
参考までに、超音波試験機の解説に紹介された英国における被災コンクリートに対する超音波試験のデータを図一11, 12 に示す。図一11 は、コンクリートがうけた最高温度と加熱に基づくパルス速度の変化を示す一例であり、図一12 はコンクリートの圧縮強度とパルス速度との関係を示す例である。両方の図の中にコア供試体の試験によって得られたパルス速度の値を記入してみると破線で示すようになる。

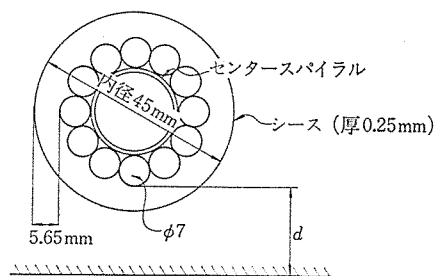
図-13 被災桁内のシースのかぶり

今回の火災の場合、火災の状態としては継続時間 22 分間程度、この間の火盛りにおける桁コンクリート面の温度は 500~600°C と推定(消防署の推定)されている。被災桁の PC ケーブルのかぶりについては、桁中央付近における最下段ケーブルのシース下表面の純かぶりとして設計図から 4.75 cm が得られる。前述のように被災現場の調査に際して、表面層コンクリートの剝落した下スラブの下面にシースの露出は見られなかったが、被災部シース内の状態を調べ、試験用として被災部分のシース片を採取するため、スラブ下面のコンクリートをはつきり、開口してシースを露出させてみた。シース片を採取した位置は図-2 中に記入してある。この時、各試料採取位置におけるシース表面までのコンクリートのかぶりは、試料 No. 1, No. 2, No. 3 に対し、それぞれ 13 mm, 30 mm, 24 mm であった。この桁の施工時にはセンタースパイラルを使用してケーブルが構成してあり、仮に、シース、PC 鋼線、センタースパイラルが同心に配置されていたとすると、図-13 に示すようにシース外面から線材表面までは約 6 mm となる。したがっ

て表面層コンクリートの剥落した下スラブ外表面からケーブル内最下端のPC鋼線に到る距離は、No. 1: 19 mm, No. 2: 36 mm, No. 3: 30 mm である。シースを切りとり開口した状態を写真—5に示す。センタースパイラルにより保持された線材とシースとの関係は、ほぼ上記の値と等しく、グラウトの充填の状態は3個所とも十分良好であった。なお、単純桁で普通に行われるケーブル配置の場合、シース内のPC鋼材の位置は概して上方に変移している場合が多く、センタースパイラルの変形などをも併せ考えると、線材の純かぶりは上記の値より多少大き目になっているのが実状であると思われる。

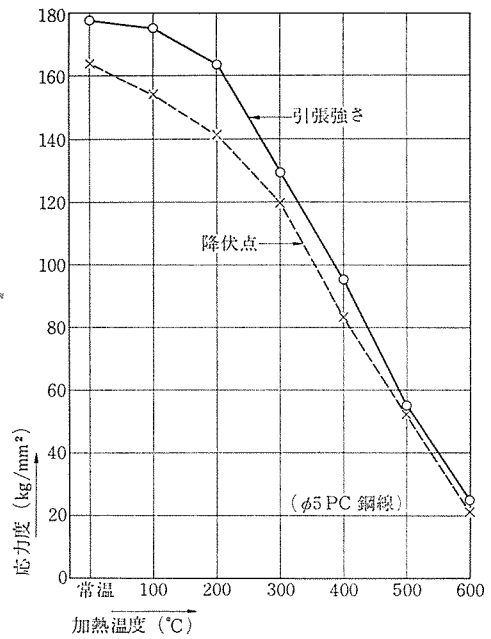
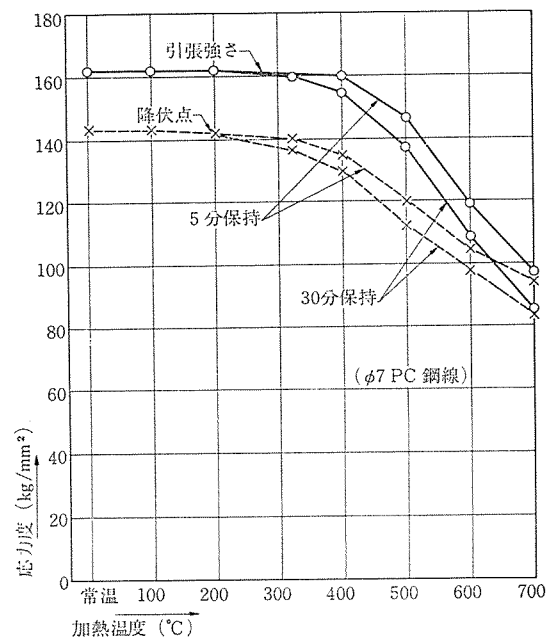
被災桁におけるPCケーブルのかぶりの調査、被災部分から採ったシーブ供試片の試験、あるいは加熱されたPC部材における内部温度分布の測定例、等をとおしてPC鋼線に対する加熱温度の検討を行ってきたが、ここで加熱温度を200°C程度と仮定し、PC鋼線の高温強度について考えてみることにする。図-14はPC鋼線(ブルーイング材、φ5)の引張強度および降伏点が加熱温度によって変化する状態を示す例であり、図-15はPC鋼線(ブルーイング材、φ7)を加熱し、一定時間高温保持した後、空气中で自然に冷却してから引張強度試験を行った結果を示す例である。200°Cの加熱に対して、図-14では引張強度で約15kg/cm²、降伏点で約20kg/cm²程度の低下が見られる。また、図-15からは200°C程度の加熱では高温保持時間の長短にかかわらず強度低下は殆ど見られない。すなわち、PC鋼線としては、高温中における引張強度および降伏点は多少低下を示すが、冷却後の強度は殆ど変わらないことがわかる。

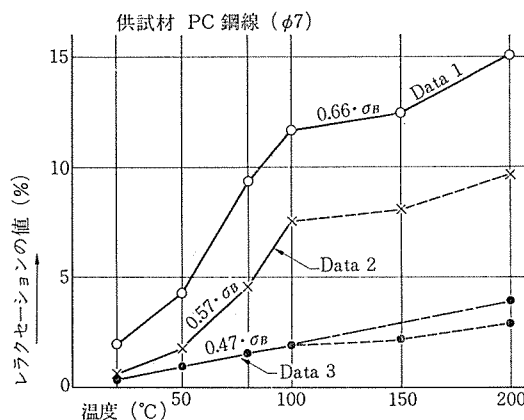
図-16 PC鋼線(φ7)の高温レラクセーション

図-16は初応力および試験温度を変化させた場合のPC鋼線(ブルーイング材、φ7)に対する10時間レラクセーション試験の結果の一例である。図中のData 1は、初応力 $\sigma_{pi}=0.66\cdot\sigma_B$ 、試験温度20~200°Cのものであり、Data 2, Data 3は、 σ_{pi} がそれぞれ $0.57\cdot\sigma_B$ 、 $0.47\cdot\sigma_B$ で試験温度は20~100°Cまでのものである。

(σ_B : PC鋼線の引張強度)。Data 1, 2, 3のいずれも試験温度が高くなるにつれてレラクセーション値は増大する。また初応力を高く与えてあるものの方が、その勾配は急である。Data 2, 3については、試験温度が100°C

までであり、より高い温度に対する測定値がない。これを補うため、Data 1に似せてData 2, 3のグラフを高温側に延ばし、破線で高温側の補足をした。200°Cまでの測定値のあるData 1では、100~150°Cの間でレラクセーションの変化に緩やかな状態が現われ150°C以上は多少勾配が急になるが、50~100°Cの区間ほど急ではない。しかし、100~150°C付近でのレラクセーション変化の停滞は初応力の低い場合は認められず、高応力が与えられた場合に、これが顕著に現われるという実測結果の例があり、これらを考えて $\sigma_{pi}=0.47\cdot\sigma_B$ のData 3では100°C以上の部分でも、100°Cまでの変化に合わせて、比例変化するとして一点鎖線で示すように画いてみた。この場合200°Cにおける10時間レラクセーション値は約4%である。

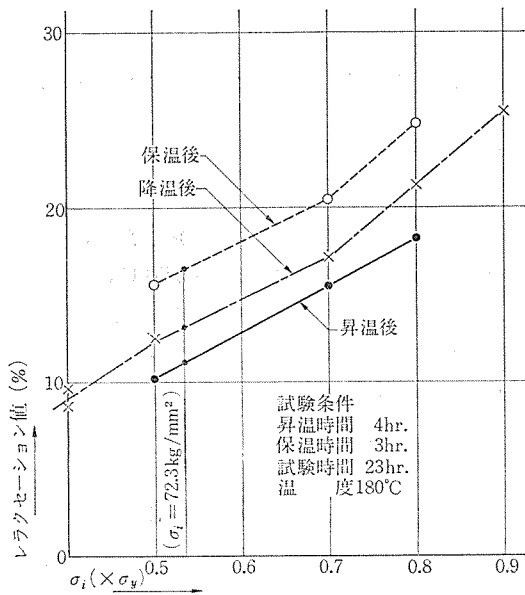
図—17 PC鋼線(7mm 異形線)の高温レラクセーション

つぎに、高温高压養生PCぐいの製造に関連して行われた高温におけるPC鋼材のレラクセーションに関する一連の試験の中からPC鋼線関係の測定値の一部を参考にしてみることにする。この試験の1つでは、高温高压養生によって造られるPCぐいの製造工程におけるくい体コンクリート内のPC鋼線の温度状態を想定し、常温で緊張した裸のPC鋼線(7mm異形線)に対し、加熱昇温、保温、冷却の順で段階的に温度変化を与え、その過程で鋼材のレラクセーションを測定している。図-17は、その測定値のなかから初荷重を変化させた場合のレラクセーション値をとり出して示したものである。昇温後の測定値は初期荷重の変化とともに直線的に変化しているが、保温時の増加量には多少の差が見られる。昇温時間4時間、加熱温度180°Cの条件のもとで、 $\sigma_{pe}=72.3\text{ kg/mm}^2=\sigma_{pi}=0.536\cdot\sigma_y$ に対する所定温度に昇温した時点でのレラクセーション値を図から求めてみると11%が得られる。なお3時間保温に対して16.5%、降温後

に対しては 13% が与えられる。

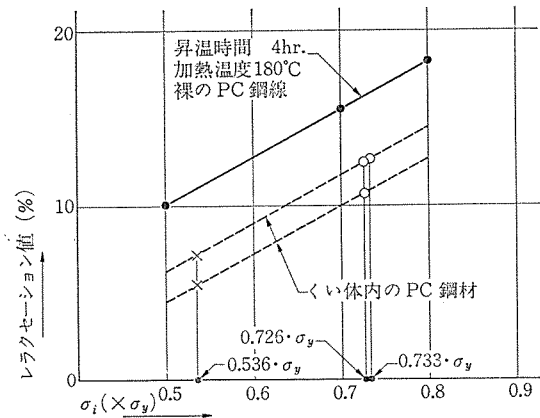
図—18 高温高压養生PCぐいにおけるPC鋼線(φ7)の高温レラクセーション

一方、同じ試験目的のもとで、実物大のPCぐいを供試体とした高温高压養生時におけるぐい体内PC鋼材の引張応力度減少量の測定試験が行われている。この試験では、ぐい体コンクリートのひずみおよびぐい体内PC鋼材の残留ひずみを測定して応力度の減少量が求めている。いま、製造工程における常圧養生後および高温高压養生後にとった測定値のみに注目し、その差から高温高压によって生じたひずみ変化をとり出してレラクセーションを求め、コンクリート部材内のPC鋼材に対する高温加熱によるレラクセーション変化を確かめてみることにする。表—3 にその計算結果を示す。このようにして得られたレラクセーション値は、1次残留ひずみ測定時の鋼材応力度を初応力とし、高温高压養生によって生じたものであると考え、初応力の変化に対しては、この場合も 図—17 と類似した変化をするものと仮定して、図—18 を作成し初応力 $\sigma_{pi} = 0.536 \cdot \sigma_y$ に対するレラクセ

ーション値をこの図から求めると 7.4% および 5.6% が得られる。

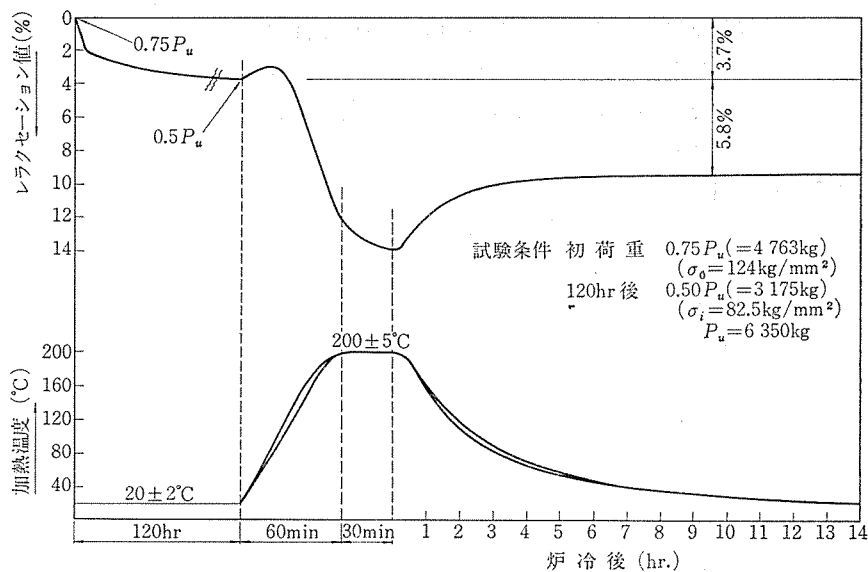
図-19 7mmφ PC 鋼線高温レラクセーション

力を与え、この状態で120時間を経過させ、レラクセーションが5%程度になったとき、新たに荷重 $0.5 \cdot P_u$ をかけ、同時に昇温をはじめ、60分間で炉内を 200°C に昇温し、昇温後30分の間そのまま温度を保持して、その後は炉中で冷却をする。このような過程において生じるPC鋼線のレラクセーションを測定する。試験の結果を図-19に示す。これによると、初期荷重による120時間経過時のレラクセーションは3.7%となり、被災時の状態を想定して与えた荷重および温度変化に対しては5.8%となっている。

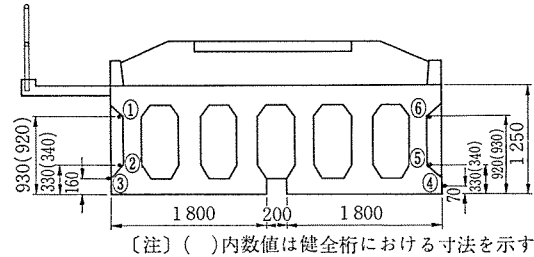
図-20 曲げひずみの測定位置

列車荷重載荷時における被災桁の挙動を確かめる目的で応力測定およびたわみ測定を実施した。応力測定はスパン中央から起点方へ 1.1m よった位置に測点を 6 点設けて主桁コンクリートの曲げひずみを測定し応力度を求めてある。図-20に横断面における測点位置を示す。図中、①、②、③測点は終点方に向けて左側の被害の大きい方の桁にあり、④、⑤、⑥測点は被害の少ない右側の桁にある。健全桁にも被災桁とほぼ

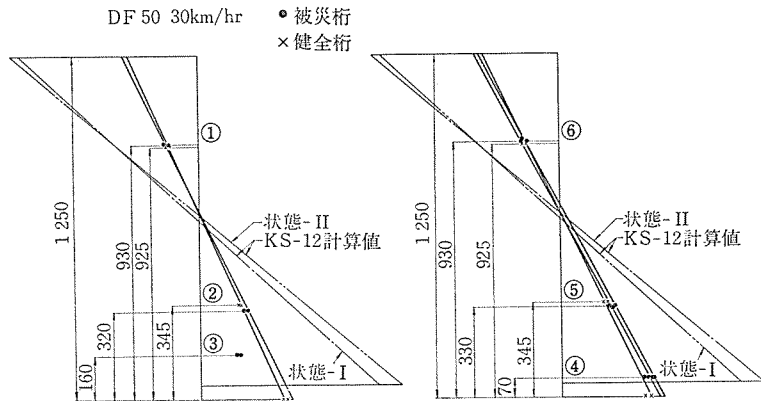
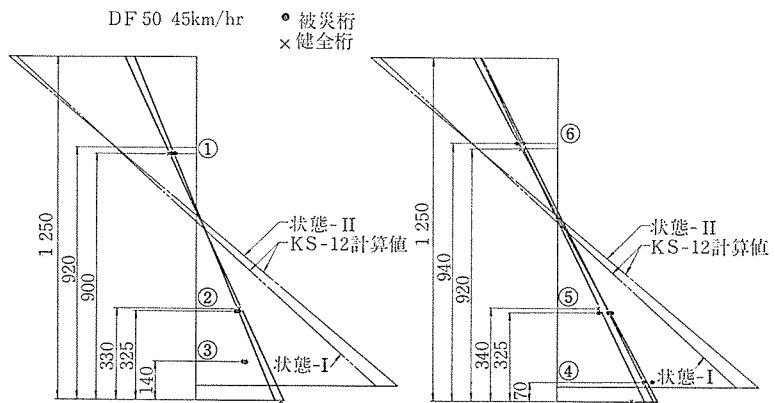
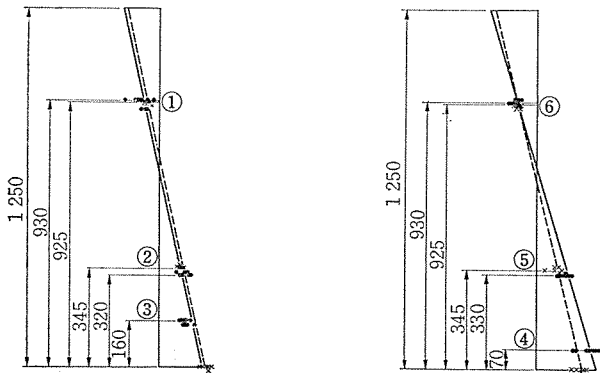
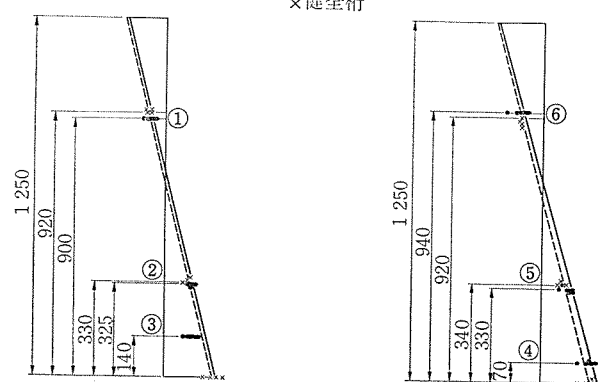
同じ位置に測点を設けて測定を行い、両方の測定結果を対比させて検討できるようにした。表-5 に測定結果を記録する。図-21, 22 は列車型式と速度別に表-5 の中から測定値をとり出し、測定断面における応力度の分布状態を示したものである。この図で、健全桁および被災桁における測定値をもとにして得られる両桁の上下縁応力度の値を比較すると、被災桁の方がわずかに大きい傾向を示し、また、断面の中立軸の位置にもわずかに変化が見られる。DF 50 載荷時の測定値と比較する目的で、活荷重 KS-12 に対して断面欠損を考えた桁の上下縁応力度を計算して DF 50 の図中にプロットしてある(図中の状態-I, IIについては応力度の計算の項、参照)。図から測定値はいずれも計算値の 1/2 以下であることがわかる。なお、中立軸の位置については、単純に比較すると状態-II における中立軸と実測の結果とが合っている。また、これらの図を列車

型式別にし、速度 30 km/hr の図上に 45 km/hr の図を重ねて比較すると、その状態において両者の間には殆ど差異のないことが認められる。キハ型式の列車載荷時の状態は図-22 からわかるように、DF 50 の場合の 1/2 程度である。
