ベルリン会議場の屋根の崩壊事故について

Berlin Congress Hall Collapse

俣野善治*

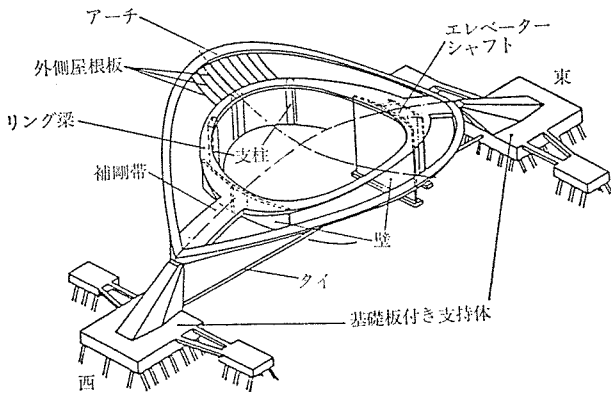
図-4 会議場の構造体⁷⁾

重が作用した場合、このままでは安定性を欠くことになるので(図-3)、設計者はやむを得ず、オーデトリウム外壁頂部の屋根曲面内に、厚さ40cm、幅2.0~8.2mのRC造環状梁(リング梁)を設けることによってこれに対処した(図-4)。この結果、厚さ7cmのRC造屋

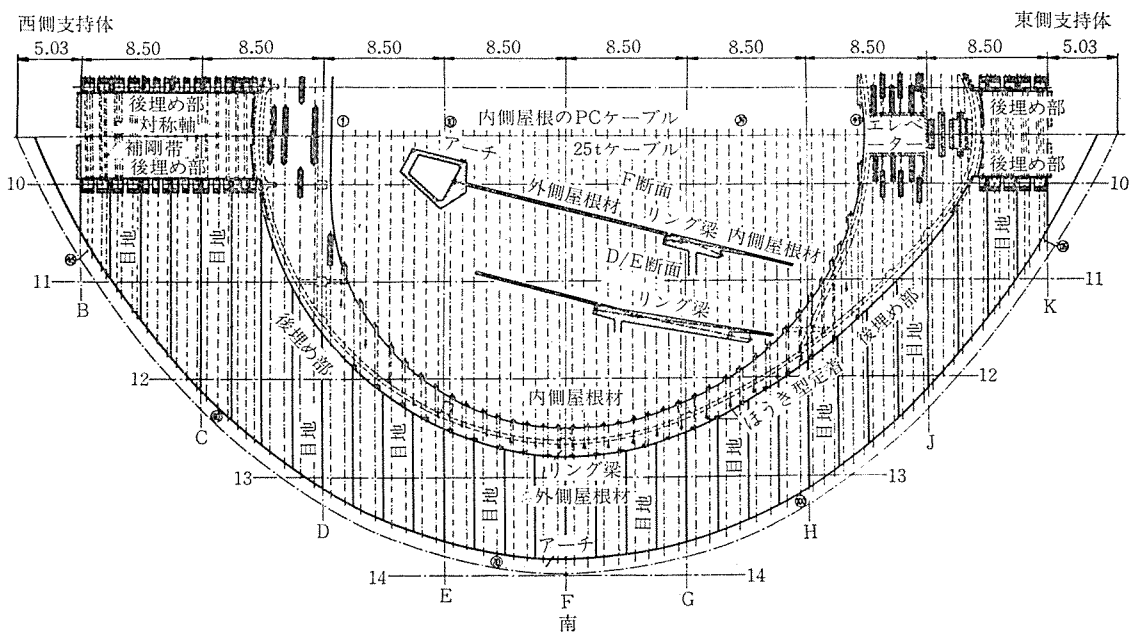
図-6 屋根平面と PC ケーブル配置⁹⁾

内側屋根板は、厚さの中央に PC ケーブル (St.145/160, 25t, 85cm 間隔) が納められた1枚のコンクリートシェルで、PC ケーブルを緊張することによりプレストレスが導入されている。

一方、外側屋根板は、2.1m おきに設けられた目地で多くの带状板に区切られ、個々の带状板の厚さ中央には2~4本の PC ケーブルが納められている(図-8 参照)。ケーブル端部の定着体の断面を 図-9 に示す。带状屋根板相互間の目地にはアスファルト含浸段ボールのテープが入っているだけで(図-10 参照)、目地モルタルは打たれていない。したがって、この外側屋根板は全体が1枚のコンクリートシェルとはなっていない。

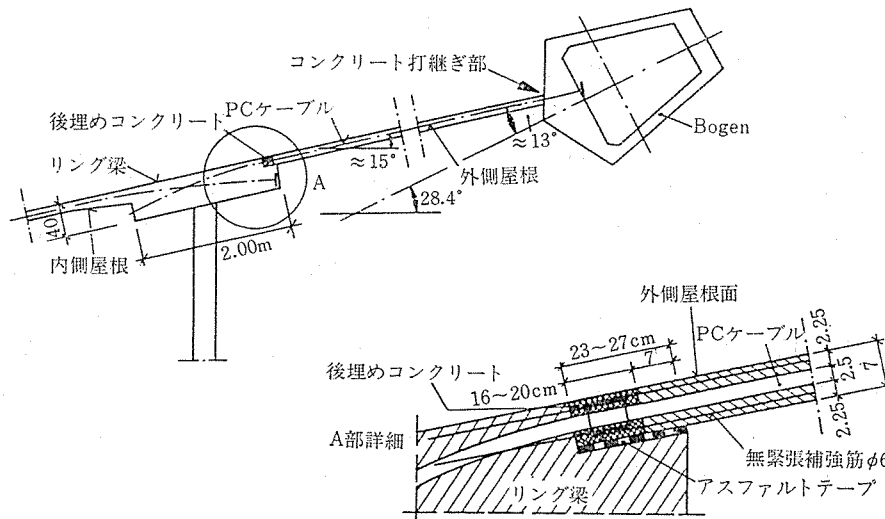
図-7 屋根断面詳細図³⁾

外側屋根の PC ケーブルの初回緊張作業中は、リング梁外縁上部に設けられた欠込み溝(図-7 下図)はまだ空いたままで、带状板が何の抵抗もなく滑動できるようになっており、この欠込み溝に打設された後埋めコンクリートの硬化後、PC ケーブルを再緊張することにより、屋根板と目地にプレストレスが導入された。

トのクリープ、収縮や屋根板の温度変化によるアーチの下方への変位によって、RC 造屋根板のリング梁およびアーチとの接合位置には、大きな曲げ応力が生じた。この曲げ応力のために、これらの接合位置の屋根板コンクリートに PC ケーブルまで達するひびわれが生じ、また、アーチと屋根板間の打継ぎ目地が口を開けた。検算の結果、屋根板コンクリートの自重だけでもこの目地がひびわることが確かめられている。また、現場検証で、この目地内に下塗り材が見つかっていて、このひびわれが屋根の仕上げ工事の前に既に発生していた、と推測された。

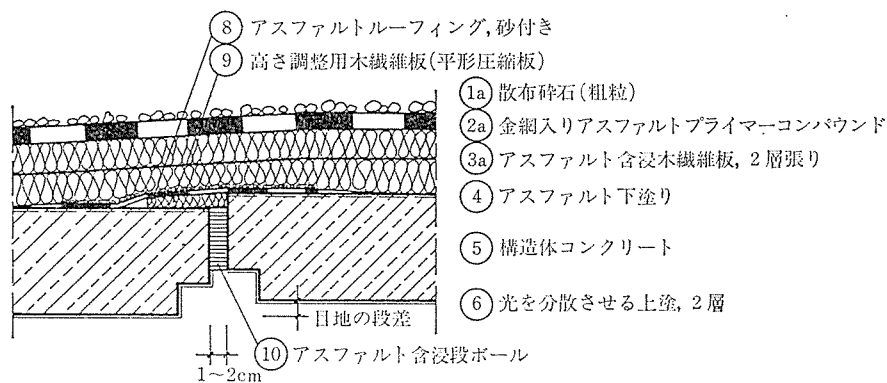
図-10 屋根防水層と目地詳細³⁾

屋根防水層の詳細は 図-10 に示されたとおりであり、屋根板の施工時にできた段差は木繊維板で調整されている。また、アーチ部分の防水層の詳細は当初 図-11(a) のようであったが、建設後幾度か追加防水工事が行われ

(1) 崩壊した外側屋根の防水層を事故の後で剥がして調べたところ、図-15に示すように、東側リング梁外縁と屋根板の一部で断熱材(木繊維板)がすっかり濡れてしまっていた。これは、その水上に屋根防水層が長期にわたって損傷したままの箇所があったことを暗示している。屋根防水層の亀裂や、特にアーチ部分の粗末な防水層の欠陥部から侵入した雨水は、断熱層に浸透し、アスファルト下塗りだけで防護されていたRC造屋根板上面を流れ下ってリング梁後埋め部に到達したようである。

同様のことが、屋根防水補修についても言える。防水層補修工事は度々行われたのであるが、この会議場の経営者が、屋根防水層を全面的に除去して根本的に改修する決断を下さず、対症療法的な部分補修に終始して、漏水を完全に止められなかったために、損傷が更に悪化し、また、リング梁後埋め部の危険な欠陥を見つける機会をも逃してしまった。
